SLOVENSKÁ SPRÁVA CIEST IVSC KOŠICE

**KRITICKÉ NEHODOVÉ LOKALITY
NA CESTÁCH I. TRIEDY
v roku 2014**

- **cesta I/73** v km 26,360 – 26,700, intravilán obce Šarišský Štiavnik

Kritická nehodová lokalita na ceste I/73 v km 26,360 – 26,700

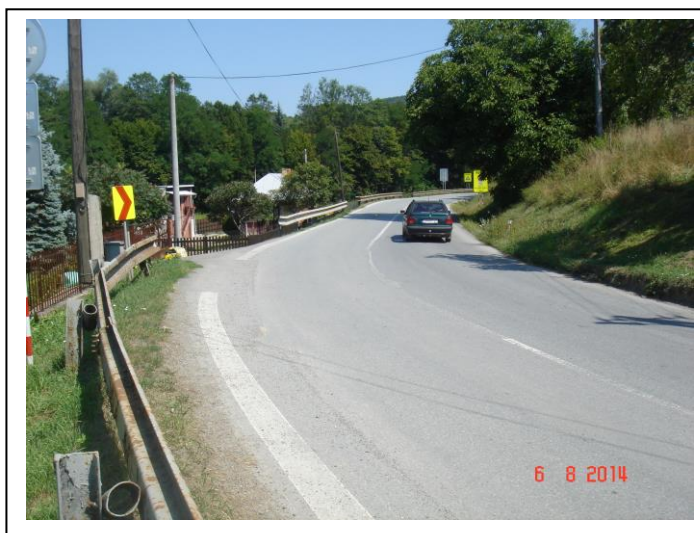
Začiatok KNL

KNL sa nachádza na št. ceste I / 73 v intraviláne obce Šarišský Štiavnik .Podľa celoštátneho sčítania dopravy v roku 2010 intenzita dopravy v úseku bola 5132 vozidiel/24 hod., z toho 46 % ťažkých vozidiel. Jedná sa o neprehľadnú zatáčku v strede obce, kde šírka vozovky je 7,60 m.

V uvedenej lokalite bolo za rok 2014 spolu 8 DN, pri ktorých boli 2 osoby ľahko zranené. Materiálne škody predstavujú 82,1 tis. eur. Príčiny DN: Nesprávne predbiehanie a nedodržanie rýchlosti jazdy v obci.

Pravidelne sa obnovuje VZD v tomto úseku KNL. V celom úseku je dopr. značka B 31a / 40 km/h /

Navrhované opatrenia : Pripravuje sa štúdia budúcej rýchlostnej cesty R4 ktorá bude situovaná v blízkosti tejto KNL.
