**SLOVENSKÁ SPRÁVA CIEST  
IVSC ŽILINA**

**KRITICKÉ NEHODOVÉ LOKALITY  
NA CESTÁCH I. TRIEDY  
v roku 2014**

**PODĽA UKAZOVATEĽA HN**

## Kritická nehodová lokalita na ceste I/18 v km 457,600 – 458,100

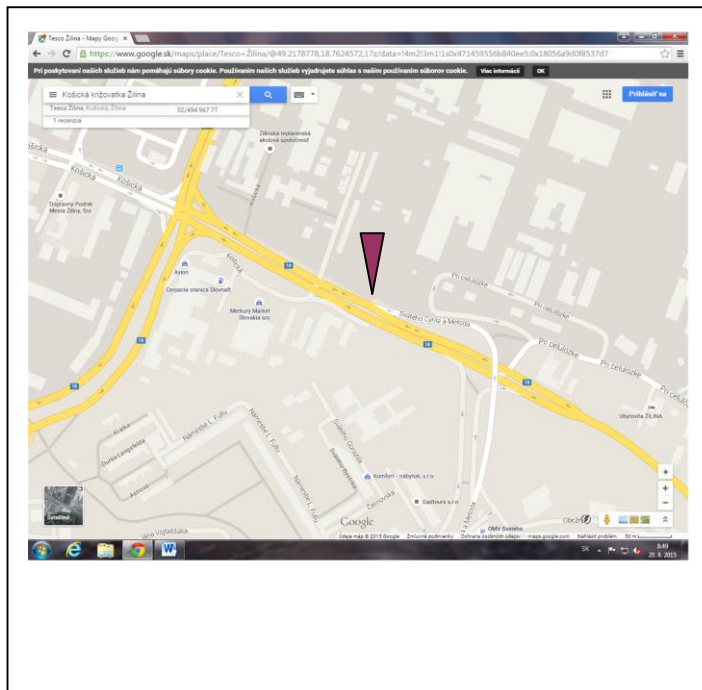
### Situačná mapa

- kritická nehodová lokalita

KNL sa nachádza v intraviláne mesta Žilina. Začiatok KNL je v úseku Košickej križovatky, koniec KN zahŕňa odbočku na Rosinu vľavo a odbočku na Vlčince vpravo smerom ZA-MT.

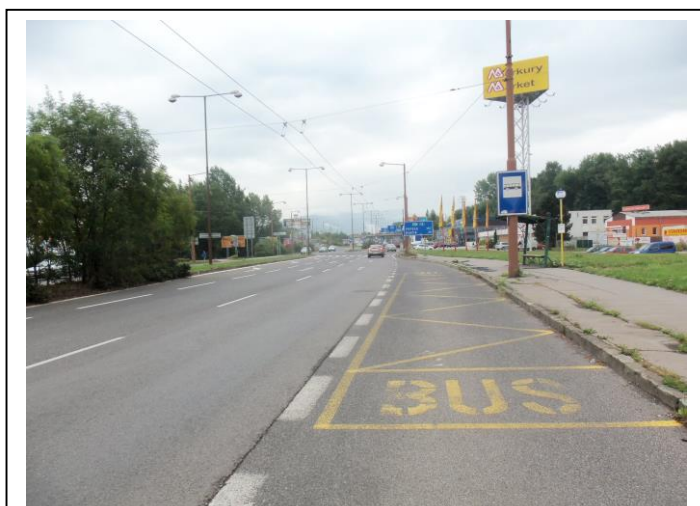
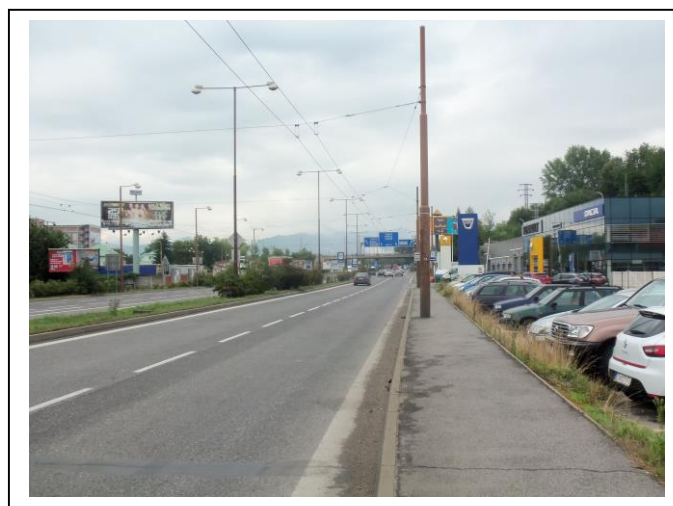
V uvedenej lokalite bolo za rok 2014 9 DN, pri ktorých bolo 6 osôb ľahko zranených, ostatné sú materiálové škody vo výške 30,3 tis. €. Príčiny DN : Úsek cesty je dopravou vysoko frekventovaný. Najčastejšie príčiny DN je nesprávne predchádzanie, pričom často dochádza k stretu vozidiel a nedodržiavaniu povolenej rýchlosti a k porušovaniu pravidiel cestnej premávky.

Obnova VDZ, osadenie retroreflexného ZDZ

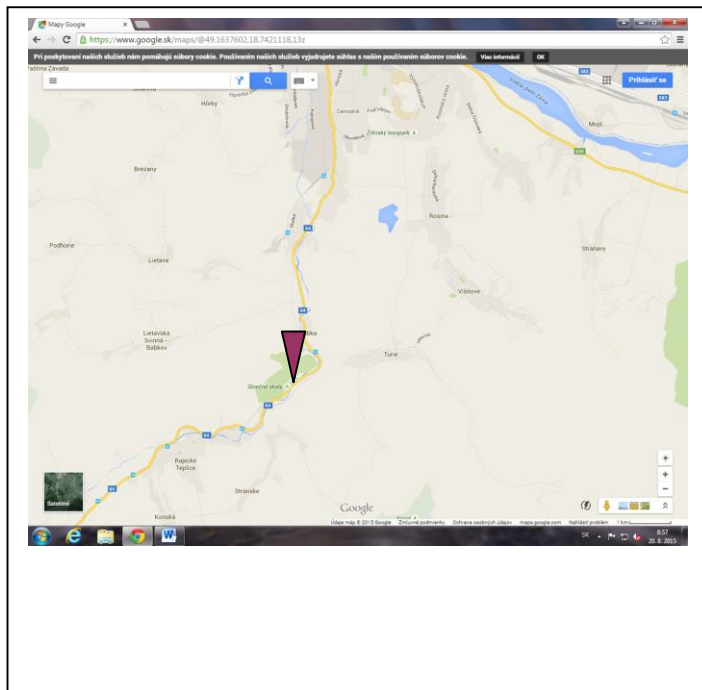
### Situačná mapa

- kritická nehodová lokalita

KNL sa nachádza v extraviláne obce Turie. Začiatok KNL je pred pravotočivou zákrutou, koniec úseku KNL je pred odbočkou do obce Turie.

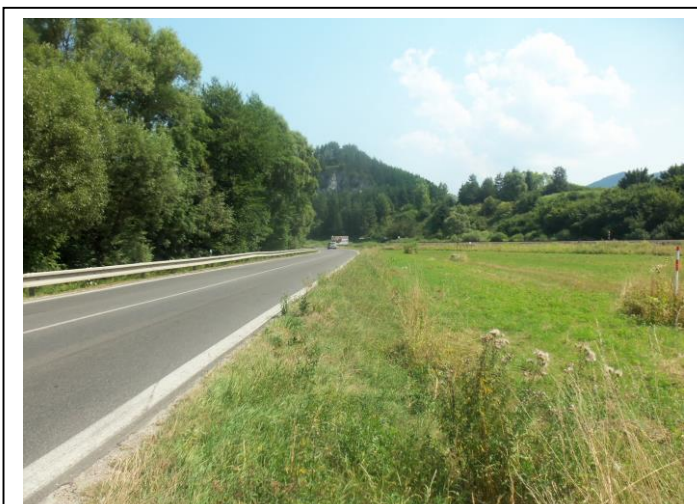
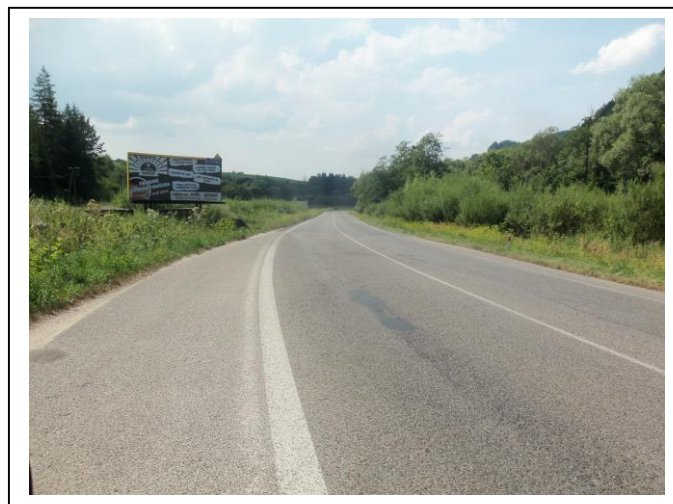
V uvedenej lokalite bolo za rok 2014 6 DN, pri ktorých neboli zranené osoby, ostatné sú materiálové škody vo výške 17,1 tis. €. Príčiny DN : Úsek cesty je dopravou vysoko frekventovaný. Najčastejšie príčiny DN je nesprávne predchádzanie, pričom často dochádza k stretu vozidiel pri nedodržiavaní povolennej rýchlosti a k porušovaniu pravidiel cestnej premávky.

Obnova VDZ, osadenie retroreflexného ZDZ
