**SLOVENSKÁ SPRÁVA CIEST IVSC KOŠICE**

**KRITICKÉ NEHODOVÉ LOKALITY  
NA CESTÁCH I. TRIEDY  
v roku 2015**

**PODĽA UKAZOVATEĽA HHSNN**

**Materiál predkladá :** SSC IVSC Košice – pracovisko Bardejov

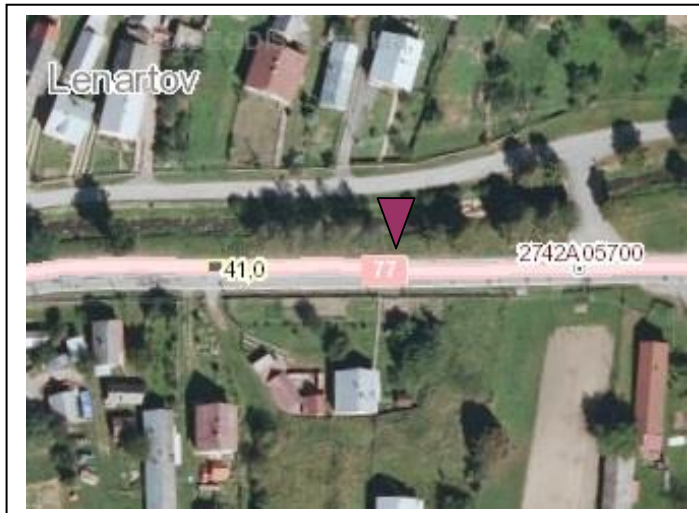
### Situačná mapa

- kritická nehodová lokalita

Intravilán obce Lenartov, za pravotočivou zákrutou a pred križovatkou s miestnou komunikáciou.

V uvedenej lokalite za rok 2015 bola 1 DN z toho 1 smrteľné zranenie, 1 ťažké zranenie, 2 ľahké zranenia.

Príčiny DN: rýchlosť

Predmetný úsek začleniť do oprav ciest.

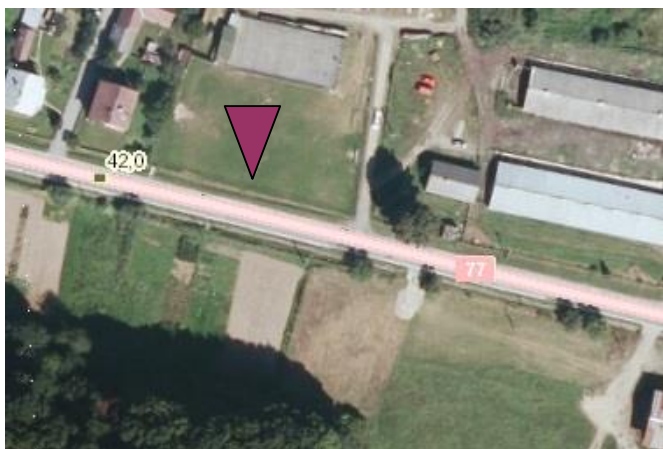
### Situačná mapa

Intravilán pred koncom obce Lenartov. Jedná sa o priamy úsek.

V uvedenej lokalite bola v roku 2015 1 DN, z toho 1 usmrtená osoba, 1 ťažko zranená a 2 ľahko zranené osoby. Materiálne škody činili 4,3 tis. €.

Príčiny DN: Porušenie povinnosti vodiča

Navrhované opatrenia : Predmetný úsek začleniť do oprav ciest.

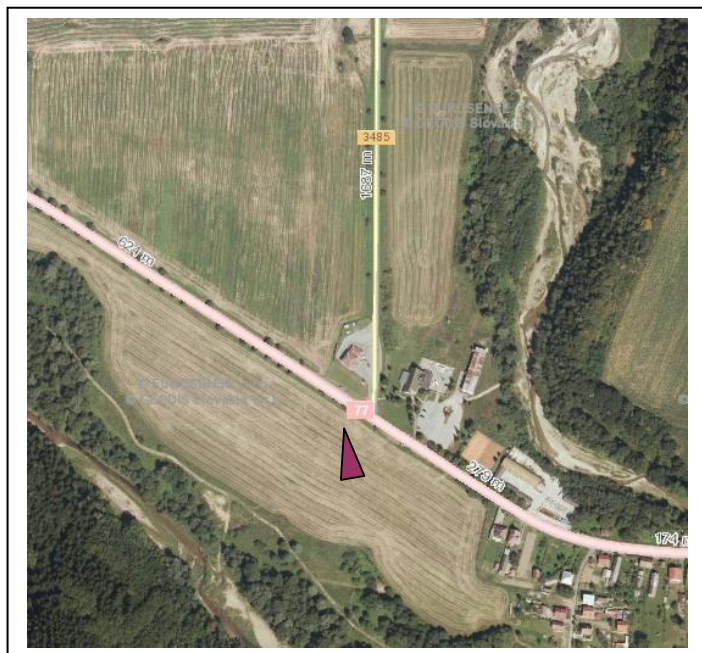
### Situačná mapa

- kritická nehodová lokalita

Extravilán pred obcou Tarnov, pred križovatkou na cestu III/3485, rovný úsek cesty.

V uvedenej lokalite bola za rok 2015 spolu 1 DN, pri ktorej bola 1 osoba smrteľne zranená.

Príčiny DN: Nedanie prednosti v jazde a rýchlosť

- Vysprávky

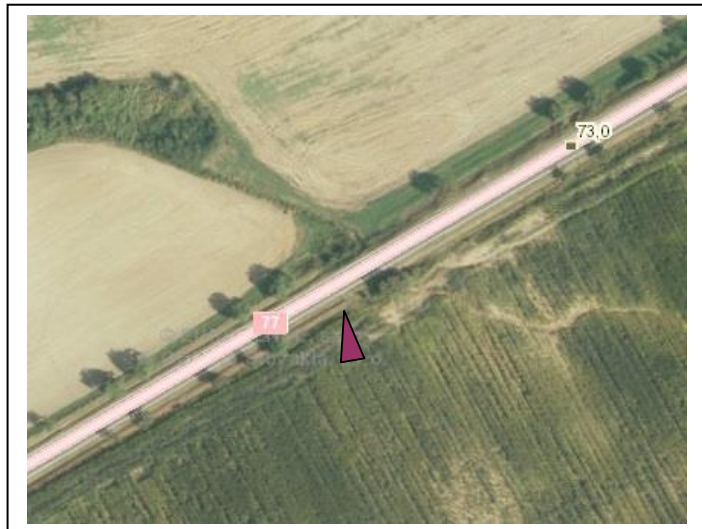
### Situačná mapa

Extravilán za obcou Zborov, úsek je v stúpaní, v priamke. Podľa celoštátneho sčítania dopravy v roku 2015 intenzita dopravy v úseku bola 2179 vozidiel/24 hod., z toho 12 % ťažkých vozidiel.

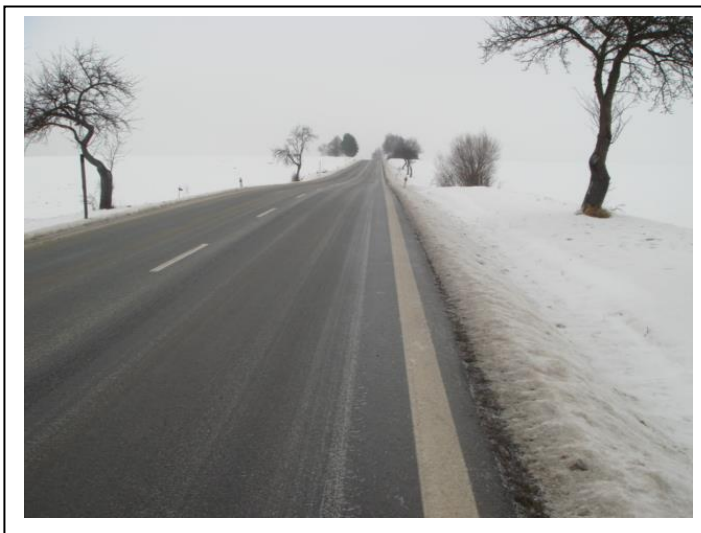
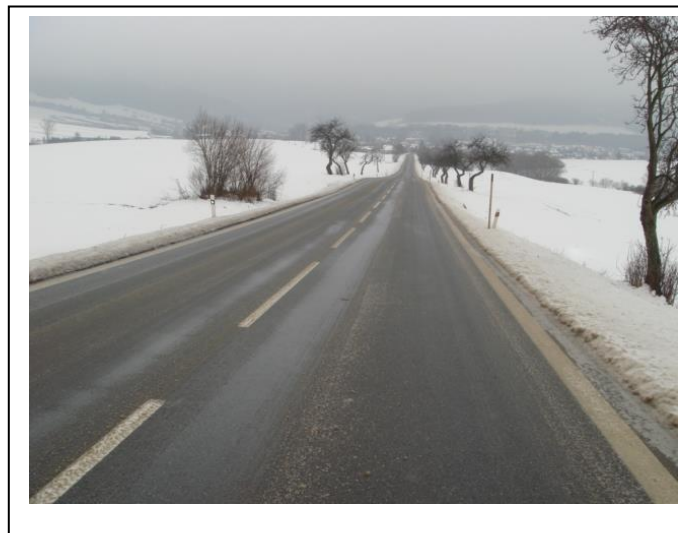
V uvedenej lokalite bolo za rok 2015 1 dopravná nehoda, pri ktorej bola 1 osoba smrteľne zranená. Materiálne škody činili 4,0 tis. €. Príčiny DN: Porušenie základných povinností.

Bežná údržba: žiadne, úsek v dobrom stave
