**SLOVENSKÁ SPRÁVA CIEST
IVSC ŽILINA**

**KRITICKÉ NEHODOVÉ LOKALITY
NA CESTÁCH I. TRIEDY
v roku 2015**

Kritická nehodová lokalita na ceste I/78 v km 19,000 – 19,480 Ľapešovo - Oravská Jasenica

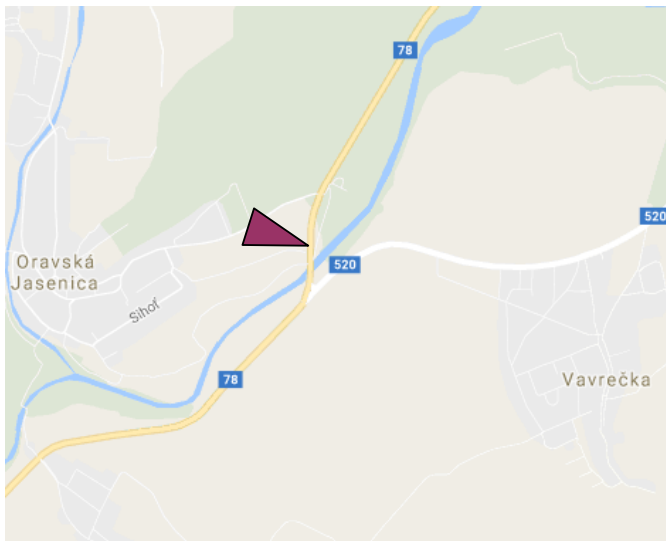
Situačná mapa

Úsek sa nachádza v extraviláne obcí Ľapešovo a Oravská Jasenica. Cesta je vedená medzi dvoma križovatkami s cestou II/520 a III/2274 v miernom pravotočivom oblúku s vyhovujúcimi rozhľadovými pomermi.

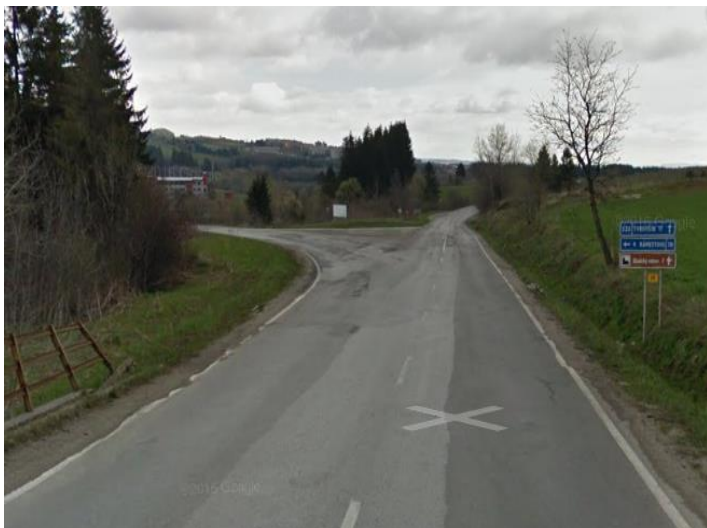
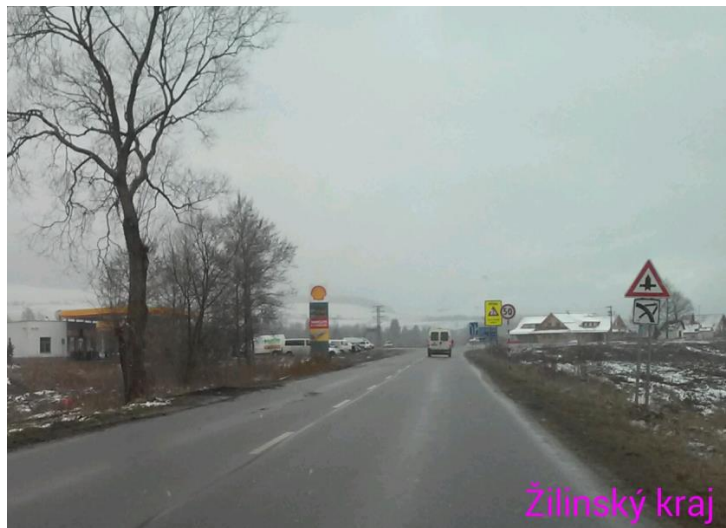
V úseku boli v roku 2015 evidované 2 DN, pri kt. bola usmrtená 1 osoba a osem osoby ľahko zranené, materiálne škody 20,8 tis Eur .

Príčinou smrteľnej dopravnej nehody bolo nedanie prednosti v jazde. Príčinou dopravnej nehody s ľahkým zranením bolo porušenie základných povinností.

- Obnova vodorovného DZ

- Obnova vodorovného DZ
- Modernizácia bezpečnostného zariadenia
