**SLOVENSKÁ SPRÁVA CIEST  
IVSC ŽILINA**

**KRITICKÉ NEHODOVÉ LOKALITY  
NA CESTÁCH I. TRIEDY  
v roku 2015**

**PODĽA UKAZOVATEĽA HHSNN**

## Kritická nehodová lokalita na ceste I / 61 v km 136,660 – 137,020

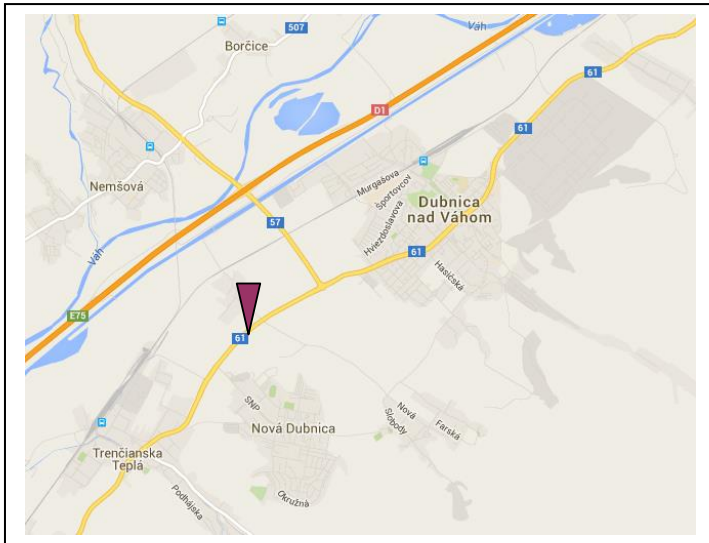
### Situačná mapa

KNL sa nachádza v extraviláne mesta Dubnica n/V, zač. opustený úsek(odpočívka) bývalej cesty I/61 a kr. cesty III/1910. Autobusové zástávky v križovatke zrušené – presun na parkovisko Delta. Po okrajoch chodníky.

V uvedenej lokalite bolo za rok 2015 spolu 2 DN, pri ktorých bola 1os. usmrtená, 7 os. ľahko zranené, ostatné sú materiálne škody 14,6 tis. E. Príčiny DN: Nedodržanie pravidiel cestnej premávky, nevenovanie sa vedeniu vozidla, nedodržanie rýchlosti. V úseku bezpečnosť negatívne ovplyvňuje veľká hustota premávky, nezákonné osádzanie RZ.

**Odstránenie reklam. zariadení**

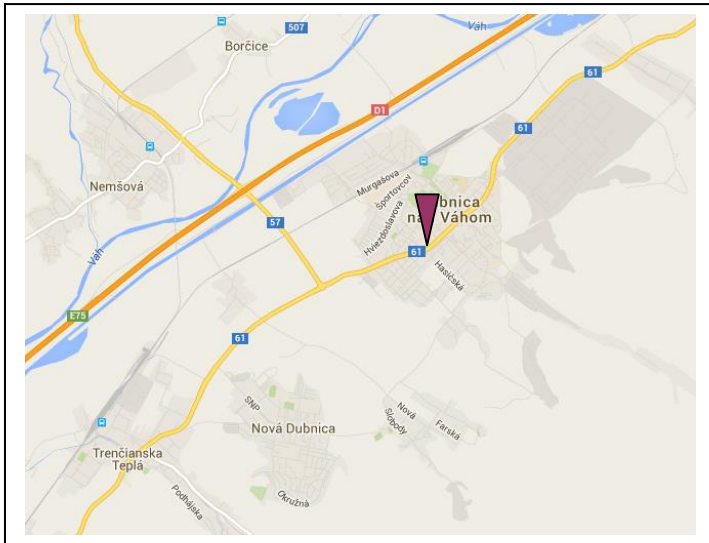
### Situačná mapa

KNL sa nachádza v intraviláne mesta Dubnica nad Váhom, začiatok pri kr. MK Trója, koniec pri kr. MK Polícia. Prechody 2x, odboč. a vyrad'ov. pruhy, bus zastávka, po okraji vpravo chodník.

V uvedenej lokalite bolo za rok 201 spolu 2 DN, pri ktorých bola 1os. usmrtená, 1 os. ľahko zranená, ostatné sú materiálne škody 1,3 tis. E. Príčiny DN: Nedodržanie pravidiel cestnej premávky, nevenovanie sa vedeniu vozidla, nedodržanie rýchlosti. V úseku bezpečnosť negatívne ovplyvňuje veľká hustota premávky a nezákonné osádzanie RZ.

**Navrhované opatrenia :** dostavba obchvatu DCA, odstránenie RZ
