**SLOVENSKÁ SPRÁVA CIEST  
IVSC ŽILINA**

**KRITICKÉ NEHODOVÉ LOKALITY  
NA CESTÁCH I. TRIEDY  
v roku 2016**

**PODĽA UKAZOVATEĽA HHSNN**

## Kritická nehodová lokalita na ceste I/18 v km 475,490 – 475,600

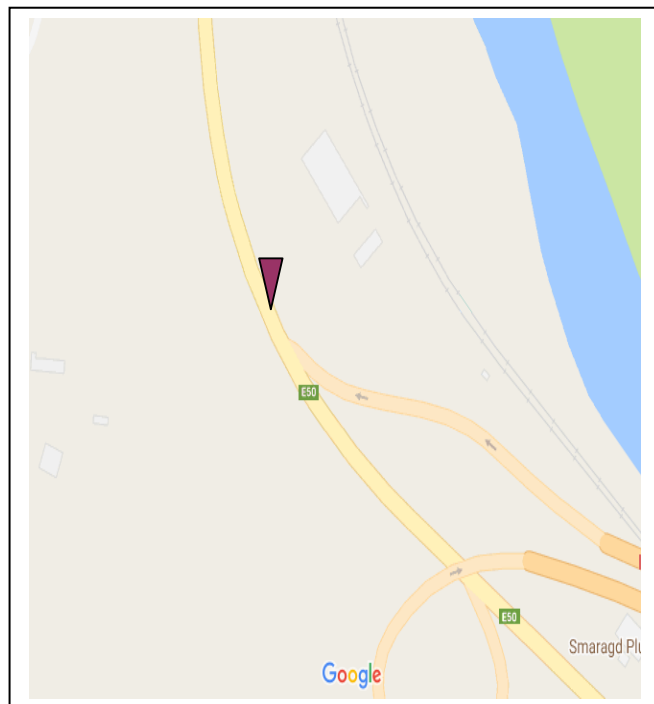
### Situačná mapa

- kritická nehodová lokalita

KNL sa nachádza v extraviláne mesta Vrútky. Začiatok KNL je za vjazdom do lomu Dubna Skala. Koniec úseku KNL sa nachádza pred výjazdom na diaľnicu D1 Dubna Skala - Turany. Intenzita dopravy je vysoká so značným podielom nákladnej ťažkej dopravy

V uvedenej lokalite bolo za rok 2016 5 DN, pri ktorých bola 1 osoba smrteľne zranená a 4 osoby ľahko zranené ostatné sú materiálové škody vo výške 40,0 tis. €.

Príčiny DN : Úsek cesty je dopravou vysoko frekventovaný a v danom úseku je situovaný výjazd a zjazd na a z D1 kde dochádza k nedodržiavaniu povolenej rýchlosti a k porušovaniu pravidiel cestnej premávky.

- NDS má v danom úseku naplánované rozšírenie štátnej cesty I/18

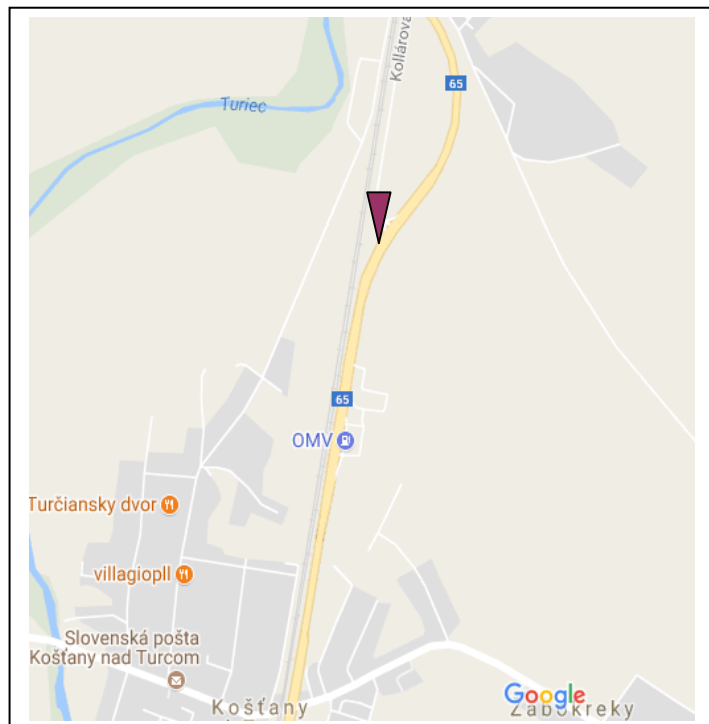
### Situačná mapa

- kritická nehodová lokalita

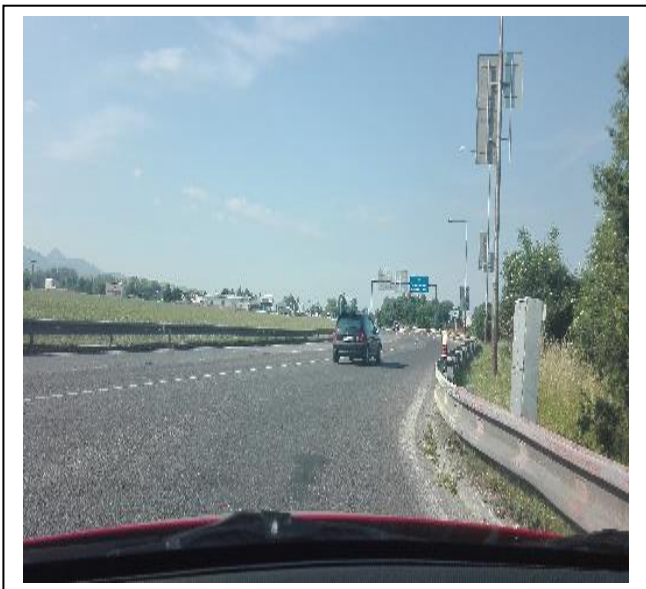
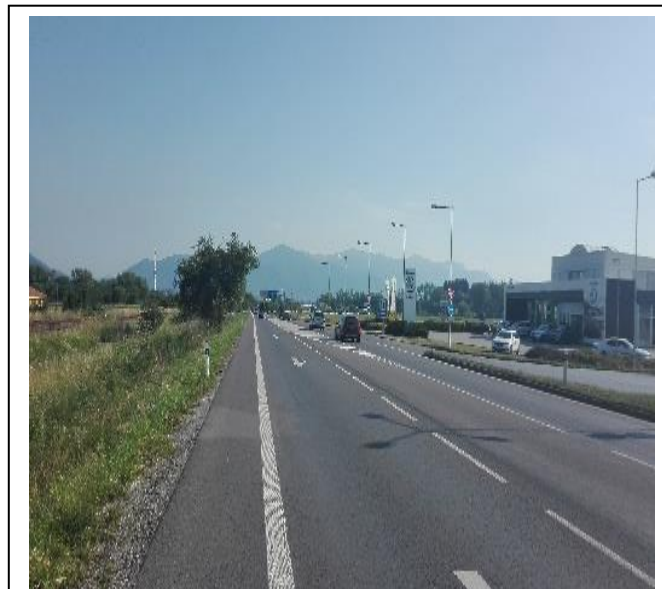
## Kritická nehodová lokalita na ceste I/65 v km 133,100 – 133,500

Začiatok KNL je pri ČSPH OMV Košťany nad Turcom smer Martin. Koniec úseku KNL sa nachádza pred križ. ciest I/65 a 65D. Intenzita dopravy je vysoká so značným podielom nákladnej ťažkej dopravy

V uvedenej lokalite bolo za rok 2016 3 DN, pri ktorej bola 1 osoba smrteľne zranená a ostatné sú materiálové škody vo výške 28,6 tis. €.

Príčiny DN : Úsek cesty je dopravou vysoko frekventovaný a dochádza k nedodržiavaniu povolenej rýchlosti a k porušovaniu pravidiel cestnej premávky.

- obnova VDZ,

- 8/2017
