SLOVENSKÁ SPRÁVA CIEST IVSC KOŠICE

**KRITICKÉ NEHODOVÉ LOKALITY
NA CESTÁCH I. TRIEDY
v roku 2016**

PODĽA UKAZOVATEĽA HN

Kritické nehodové lokality v roku 2016

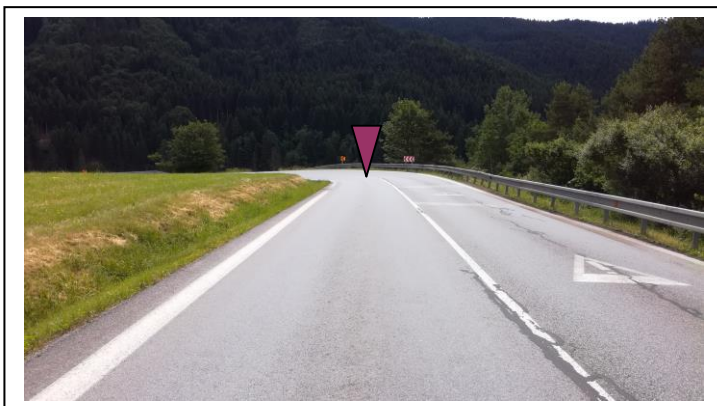
V smere staničenia

Nehodový úsek sa nachádza v klesaní so sklonom 6% v ľavotočivej zákrute s polomerom 50 m, šírka cesty v NL je 7,5 m medzi obcami Nižné Ružbachy a Hniezdne. Podľa celoštátneho sčítania dopravy v roku 2015 intenzita dopravy v úseku bola 5495 vozidiel/24hod. z toho 10% ťažkých vozidiel.

I/77 nespĺňa smerové, šírkové a výškové usporiadanie podľa platných noriem a predpisov.

V uvedenej lokalite bolo za rok 2016 spolu 7 DN, pri ktorých bolo 6 osôb ľahko a 2 osoby ťažko zranené.

Príčiny DN: Nedodržanie rýchlosti, neprispôsobenie jazdy svojim schopnostiam, nesprávny spôsob jazdy (jazda v protismere).

V danom úseku je plánovaný zdrsnujúci protišmykový náter červenej farby – TYREGRIP.

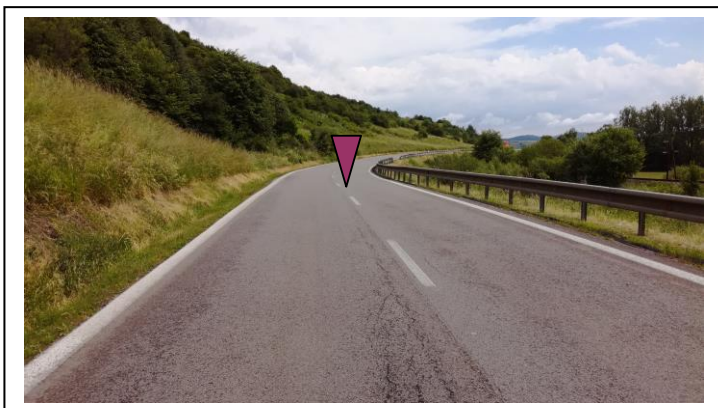
V smere staničenia – začiatok úseku

Nehodový úsek sa nachádza v zvlnenom teréne, v úseku sa striedajú pravotočivé aj ľavotočivé zákruty, šírka cesty v NL je 7,5m úsek sa nachádza medzi obcami Bušovce a Podolínec.

I/77 nespĺňa smerové, šírkové a výškové usporiadanie podľa platných noriem a predpisov.

V uvedenej lokalite bolo za rok 2016 spolu 7 DN, pri ktorých boli 2 osoby ľahko zranené.

Príčiny DN: Nedodržanie rýchlosti, neprispôsobenie jazdy svojím schopnostiam, nesprávny spôsob jazdy (jazda v protismere)

Doplnenie zvodidiel po pravej strane v smere staničenia – svah s výškou od 2 – 6 m.
