**KRITICKÉ NEHODOVÉ LOKALITY
NA CESTÁCH I. TRIEDY
v roku 2017**

PODĽA UKAZOVATEĽA HN

- **cesta I/65** v km 138,590 – 139,000 intravilán mesta Martin

Kritická nehodová lokalita na ceste I/65 v km 138,590 – 139,000

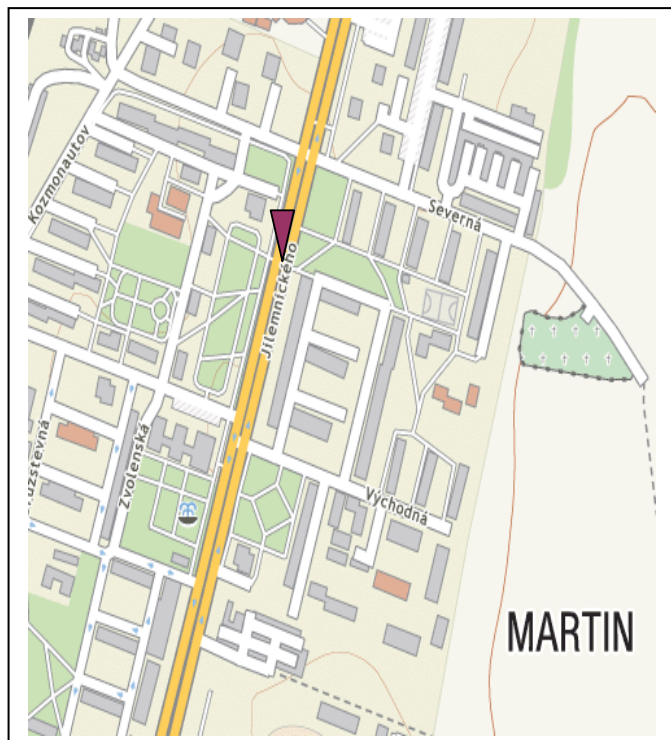
Situačná mapa

- Kritická nehodová lokalita

KNL sa nachádza v intraviláne mesta Martin. Začiatok KNL je za križovatkou I/65 a ul. Východná. Koniec úseku KNL sa nachádza za križovatkou I/65 a ul. Severná. Intenzita dopravy je vysoká so značným podielom nákladnej ťažkej dopravy. Podľa celoštátneho sčítania dopravy v roku 2015 intenzita dopravy v úseku bola 22973 vozidiel za 24 hod., z toho 12,045 % ťažkých vozidiel.

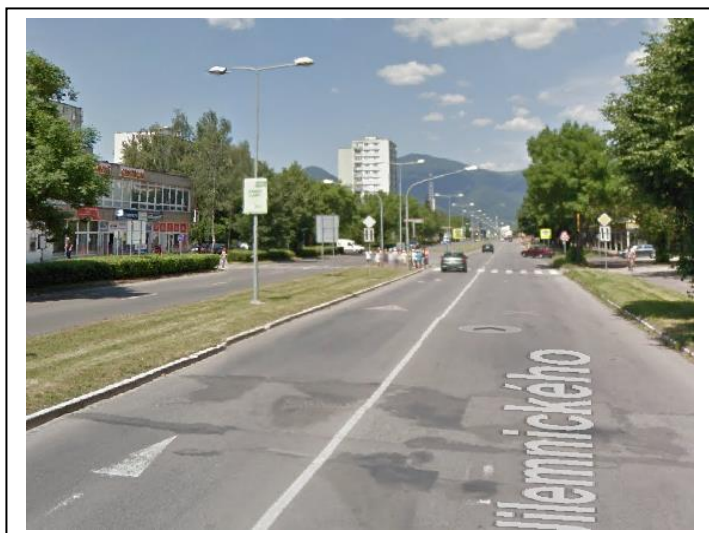
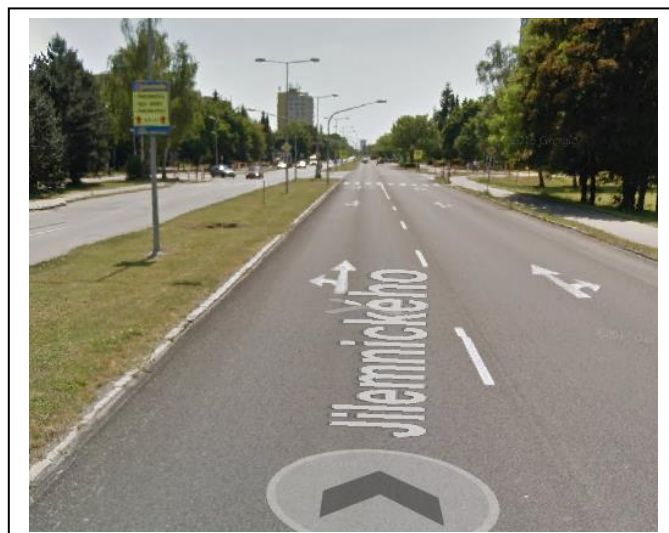
V uvedenej lokalite bolo za rok 2017 6 DN, pri ktorých bolo 5 osôb ľahko zranených, materiálové škody boli vyčíslené na 6,1 tisíc eur.

Príčiny DN : Úsek cesty je dopravou vysoko frekventovaný a v danej lokalite sa nachádza križovatky ciest I/65 a miestnych komunikácií ako aj vysoký pohyb chodcov. V danej lokalite dochádza k neustále nedodržiavaniu max. povolenej rýchlosti a k porušovaniu pravidiel cestnej premávky ako aj pohyb chodcov mimo prechody pre chodcov.

- Obnova VDZ
