**KRITICKÉ NEHODOVÉ LOKALITY  
NA CESTÁCH I. TRIEDY  
v roku 2017**

**PODĽA UKAZOVATEĽA HHSNN**

# Kritická nehodová lokalita na ceste I/18 , km 606,910-606,910

## Kritická nehodová lokalita na ceste I/77, v km 2,870-2,870

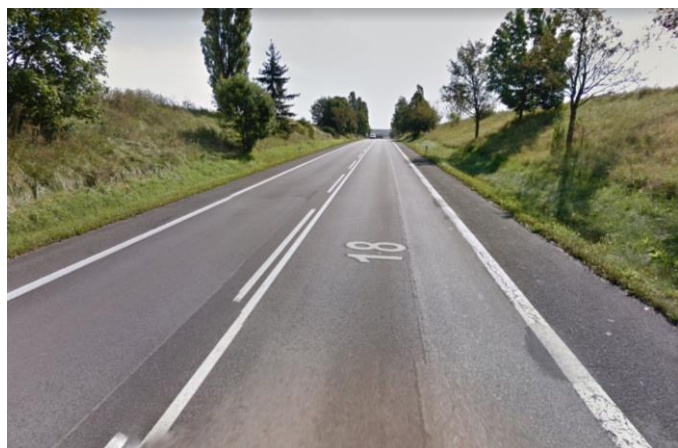
V smere staničenia

Extravilán za mestom Poprad, medzi Popradom a Hozelcom. Cesta prechádza v záreze v priamej a v miernom stúpaní.

- nesprávny spôsob jazdy, vodič plynule prešiel do protismeru bez zjavného dôvodu a zrazil sa s protiidúcim vozidlom

- Komunikácia nevykazuje žiadne stavebno-technické nedostatky. Je dostatočne široká a nevyžaduje si t.č. žiadne stavebné úpravy, okrem obnovy krytu vozovky

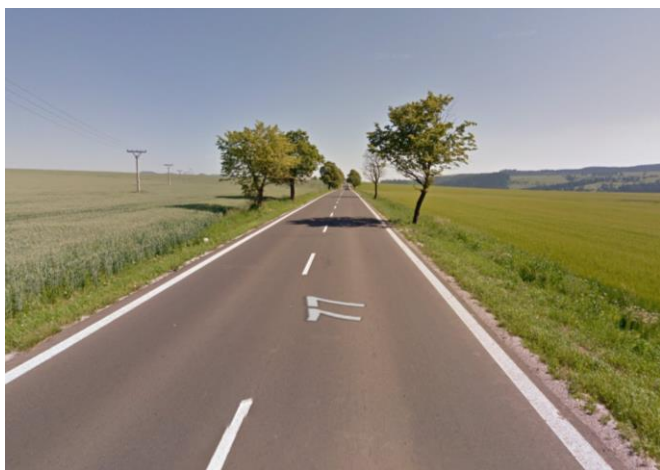
V smere staničenia

Extravilán medzi mestom Spišská Belá a Bušovce.

Príčiny DN: všeobecné nedodržanie pravidiel cestnej premávky, ako nesprávny spôsob jazdy, neprimeraná rýchlosť a neprispôsobenie jazdy povahe a stavu vozovky.

- Stavebné úpravy -neuvažovalo sa, nakoľko DN neboli spôsobené závadami komunikácie ale neprimeranou jazdou
- Postupné odstraňovanie stromov rastúcich v krajnici cesty ako pevné prekážky
