**SLOVENSKÁ SPRÁVA CIEST IVSC KOŠICE**

**KRITICKÉ NEHODOVÉ LOKALITY  
NA CESTÁCH I. TRIEDY  
v roku 2017**

**PODĽA UKAZOVATEĽA HN**

# Kritická nehodová lokalita na ceste I/77 v km 16,100 – 16,390

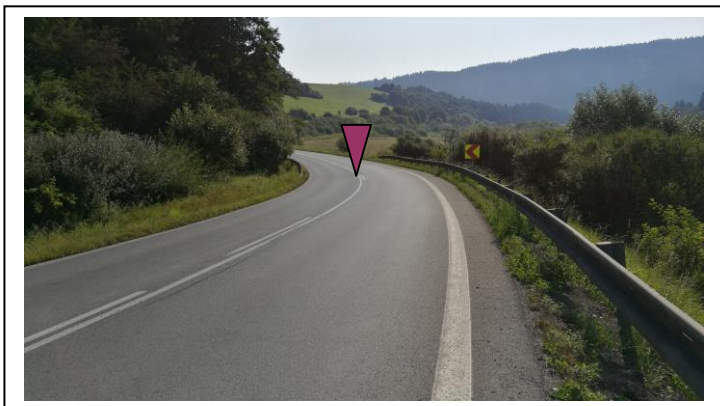
Extravilán obce Nižné Ružbachy. Nehodová lokalita (NL) sa nachádza medzi obcami Nižné Ružbachy a Lacková. NL začína v 3% klesaní v km 16,100 v ľavotočivej zákrute s polomerom 160 m, následne prechádza do 3% stúpania a dvojice pravotočivých zákrut s polermi 170 m a 200 m. Končí v km 16,390. Šírka cesty v NL je 7,5 m. Podľa celoštátneho sčítania dopravy v roku 2015 intenzita dopravy v úseku bola 5495 vozidiel/24hod. z toho 10% ťažkých vozidiel. Pred NL je umiestnená veľkoplošná ZDZ A33 na fluorescenčnom podklade v km 15,940 a 18,040.

Začiatok NL v km 16,100 - v smere staničenia

Bežná údržba – obnova VDZ. V roku 2017 presunutá ZDZ A33 so základným rozmerom z km 16,140 na km 15,940 (pred ľavotočivú zákrutu) a zároveň zamenená za veľkoplošnú ZDZ A33 na fluorescenčnom podklade.

Zmena parametrov cestnej komunikácie.

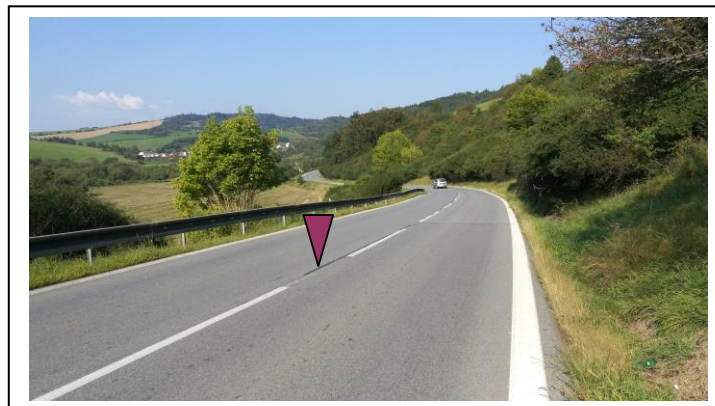
Koniec NL v km 16,390 - proti smeru staničenia
