# **KRITICKÉ NEHODOVÉ LOKALITY**

## **NA CESTÁCH I. TRIEDY**

**v roku 2018**

**PODĽA UKAZOVATEĽA HHSNN**

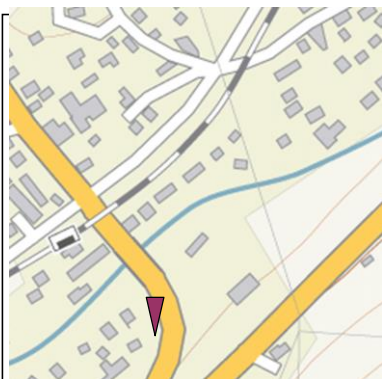
## Kritická nehodová lokalita na ceste I/11 v km 408,400-408,550

- kritická nehodová lokalita

KNL sa nachádza v intraviláne obce - Svrčinovec. Začiatok KNL je za základnou školou v Svrčinovci v smere na Čadcu. Koniec úseku KNL sa nachádza v pravotočivej zákrute za futbalovým ihriskom. Intenzita dopravy je vysoká so značným podielom nákladnej ťažkej dopravy

Príčiny DN : Úsek cesty je dopravou vysoko frekventovaný a v rámci výstavby D3 dochádza k nedodržaniu povolenej rýchlosti a k porušovaniu pravidiel cestnej premávky.

- obnova VDZ, ZDZ
- obnova povrchu

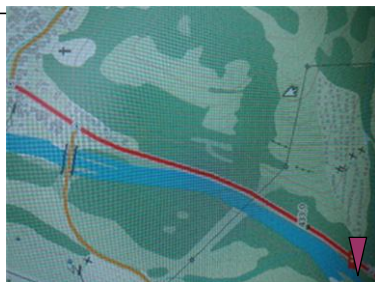
## Kritická nehodová lokalita na ceste I/11 v km 432900-433,000

KNL sa nachádza v extraviláne obce - Povina. Začiatok KNL je za obcou Povina v smere na Žilinu. Koniec úseku KNL sa nachádza v pravotočivej zákrute. Intenzita dopravy je vysoká so značným podielom nákladnej ťažkej dopravy.

Príčiny DN : Úsek cesty je dopravou vysoko frekventovaný dochádza k nedodržaniu povolenej rýchlosti a k porušovaniu pravidiel cestnej premávky.

- obnova VDZ,ZDZ
- obnova povrchu

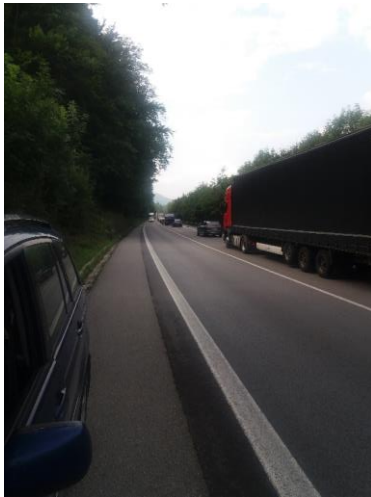
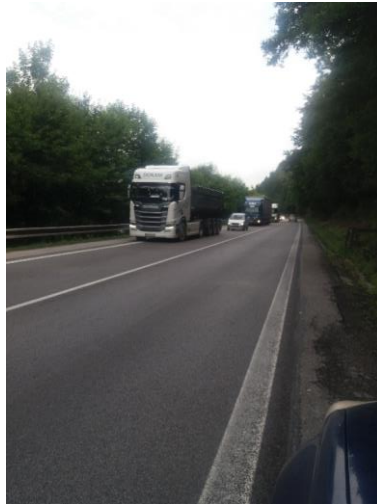
- kritická nehodová lokalita
