**SLOVENSKÁ SPRÁVA CIEST IVSC ŽILINA**

**Pracovisko : Liptovský Mikuláš**

**KRITICKÉ NEHODOVÉ LOKALITY  
NA CESTÁCH I. TRIEDY  
v roku 2018**

**PODĽA UKAZOVATEĽA HHSNN**

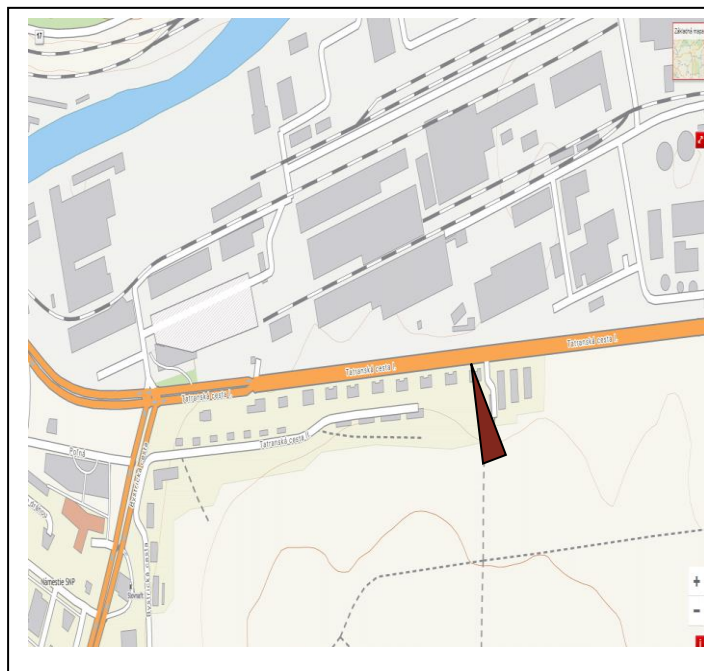
## Situačná mapa

- kritická nehodová lokalita

KNL sa nachádza v intraviláne mesta Ružomberok. Nehodový úsek je v rovnom úseku cesty za svetelne riadenou križovatkou ciest I/59E77 a I/18E50 a účelovej komunikácie do areálu Mondi SCP. Pozdĺž cesty vpravo sa nachádzajú bytové domy, garáže a vľavo výrobný areál spoločnosti Mondi SCP. V úseku je rýchlosť 70 km/hod. Podľa celoštátneho sčítania dopravy v roku 2015 intenzita dopravy v úseku bola 24269voz./24 hod., z toho 16,75 %

V uvedenej lokalite boli za rok 2018 evidované 2 DN, pri ktorej bola 1 osoba usmrtená. Spôsobené materiálne škody boli 6000,00 EUR. Príčina DN: porušenie osobitných ustanovení o chodcoch

lokálne opravy povrchu, obnova VDZ

obnova povrchu vozovky, obnova VDZ

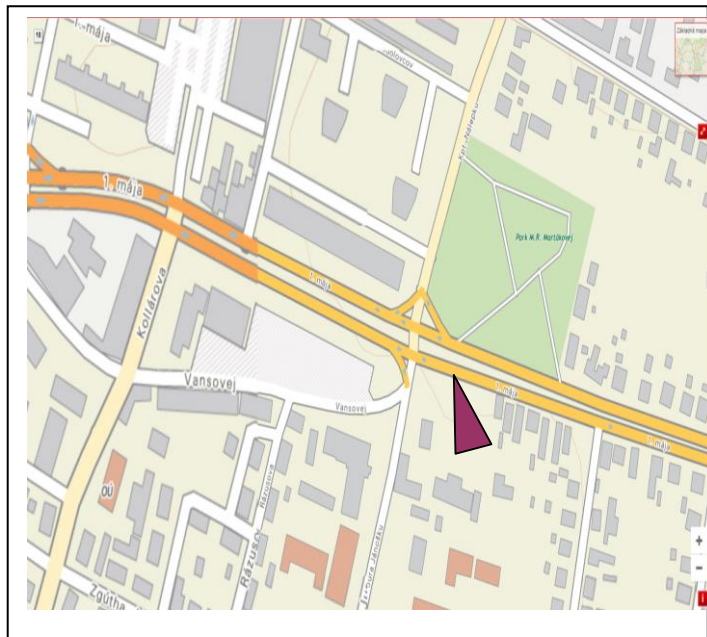
## Situačná mapa

- kritická nehodová lokalita

KNL sa nachádza v intraviláne mesta Liptovský Mikuláš. Nehodový úsek je za priesečnou svetelne riadenou križovatkou cesty I/18 a MK J. Jánošku a MK Kpt. Nálepku V predmetnom úseku cesty sú vybudované ostrovčeky ako prvok ukludnenia dopravy. Ostrovčeky tvoria aj ochrannú funkciu pre odbočenie vľavo a pre priechody pre chodcov. Podľa celoštátneho sčítania dopravy v roku 2015 intenzita dopravy v úseku bola 17901voz./24 hod., z toho 9,78 % ťažkých vozidiel.

V uvedenej lokalite bolo za rok 2018 evidovaných 6 DN, z ktorých 1 DN s usmrtením 2 osôb.

Pri ostatných DN bola 1 osoba ľahko zranená a spôsobené materiálne škody v hodnote 60200 EUR. Príčinami smrteľnej dopravnej nehody boli: neprispôsobenie jazdy svojim schopnostiam, porušenie povinností účastníkov cestnej premávky a neodvolená rýchlosť.

obnova VDZ, lokálne opravy povrchu

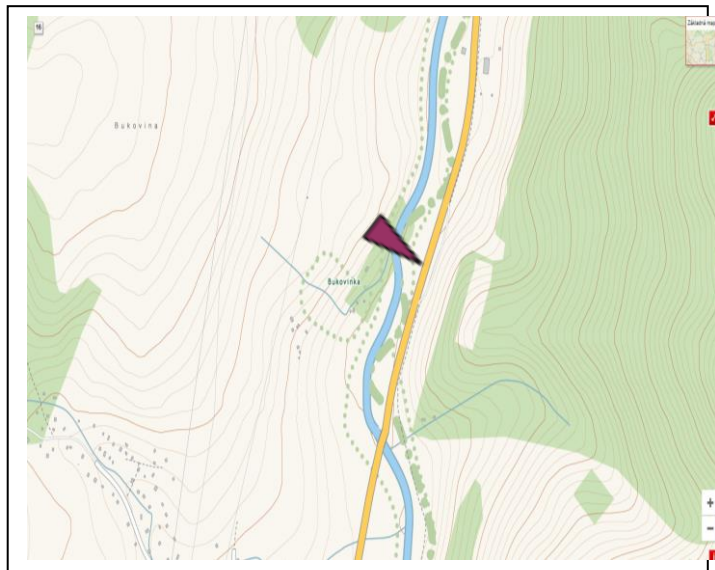
## Situačná mapa

- kritická nehodová lokalita

KNL sa nachádza v extraviláne mesta Ružomberok. Nehodový úsek je v rovnom úseku cesty, začína za miernou pravotočivou zákrutou a končí rovným úsekom. V okolí cesty sa nachádzajú lúky, lesy, pasienky a rybníky na chov rýb. Podľa celoštátneho sčítania dopravy v roku 2015 intenzita dopravy v úseku bola 9704voz./24 hod., z toho 16,57 % ťažkých vozidiel.

V uvedenej lokalite boli za rok 2018 evidované 2 DN, pri ktorých bola 1 osoba usmrtená, 1 ťažko zranená a 1 osoba ľahko zranená. Spôsobené materiálne škody boli v sume 11200,00 EUR. V prípade smrteľnej dopravnej nehody, príčinou DN bola zrážka s lesnou zverou (medveď).

obnova VDZ  
lokálne opravy povrchu

obnova VDZ

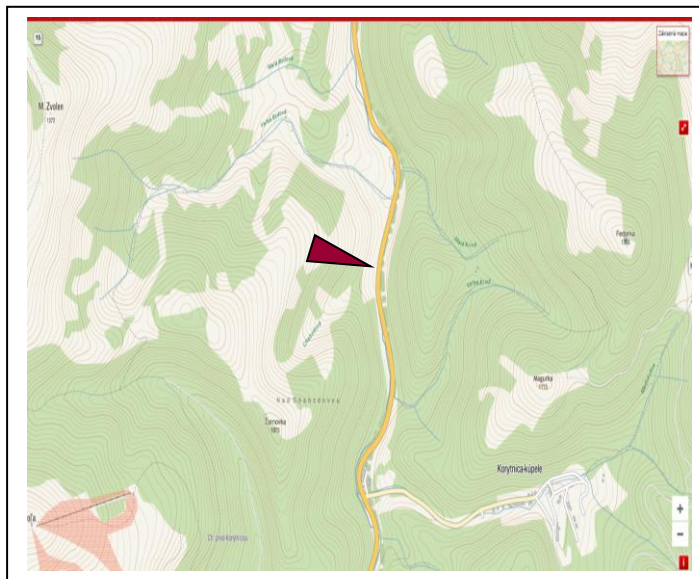
### Situačná mapa

- kritická nehodová lokalita

KNL sa nachádza v extraviláne obce Liptovská Lužná. Nehodový úsek je v rovnom úseku cesty, medzi pravotočivou zákrutou na začiatku úseku a ľavotočivou zákrutou na konci úseku. V okolí cesty sa nachádzajú lesy. Podľa celoštátneho sčítania dopravy v roku 2015 intenzita dopravy v úseku bola 7784 voz./24 hod., z toho 18,97 % ťažkých vozidiel.

V uvedenej lokalite boli za rok 2018 evidované 2 DN, pri ktorých bola 1 osoba usmrtená. Spôsobené materiálne škody boli v rozsahu 12500,00 EUR.

Príčinou smrteľnej dopravnej nehody bol nesprávny spôsob jazdy.

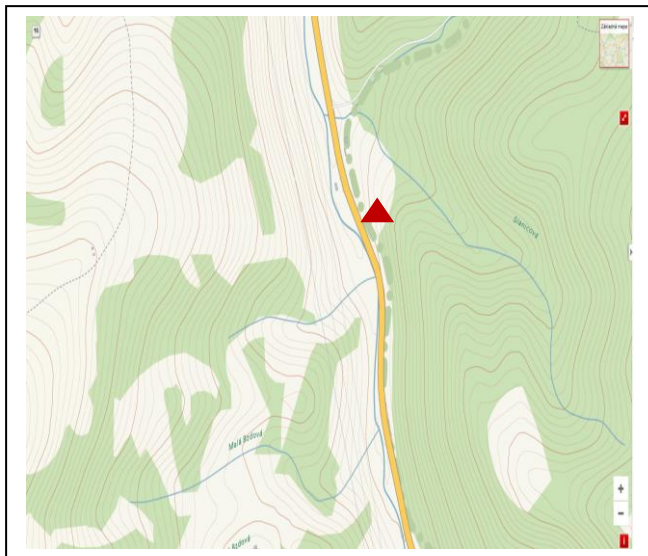
### Situačná mapa

- kritická nehodová lokalita

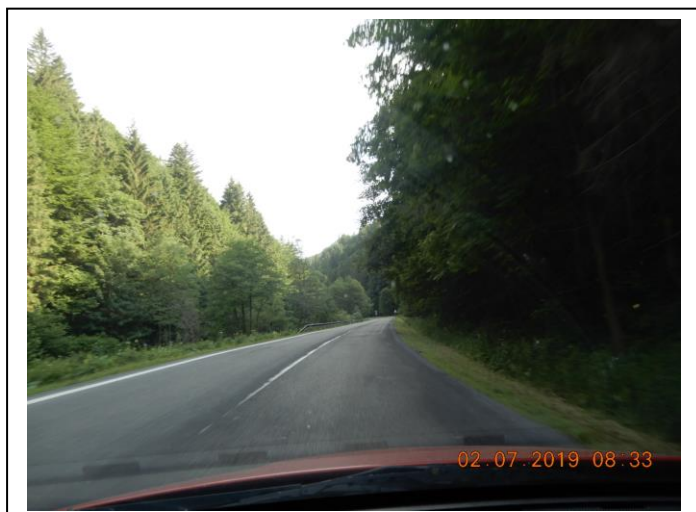
km 33,600 (začiatok KNL v smere staničenia)

KNL sa nachádza v extraviláne obce Liptovská Lužná. Nehodový úsek začína pred dvojitou zákrutou, pričom prvá zákruta je vľavo. V úseku je plná čiara. Z dôvodu križovania cyklochodníka je v úseku obmedzená rýchlosť na 70 km/hod. Úsek končí v mieste križovania cyklochodníka cestou I/59E77. Jedná sa o cestu medzinárodného významu, v okolí cesty sa nachádzajú lesy. Podľa celoštátneho sčítania dopravy v roku 2015 intenzita dopravy v úseku bola 7784 voz./24 hod., z toho 18,97 % TNV.

V uvedenej lokalite boli za rok 2018 evidované 2 DN, z toho jedna smrteľná. Spôsobená materiálna škoda bola 5500,00 EUR. V prípade smrteľnej dopravnej nehody, príčinou bola DN bolo porušenie osobitných ustanovení o chodcoch.

obnova povrchu vozovky, obnova VDZ,

Pozn. SSC pripravuje stavbu „Modernizácia vybraných úsekov ciest I. triedy – I/59 Liptovská Osada – Korytnica“ ktorá zahŕňa aj predmetný úsek
