**SLOVENSKÁ SPRÁVA CIEST IVSC KOŠICE**

**KRITICKÉ NEHODOVÉ LOKALITY  
NA CESTÁCH I. TRIEDY  
v roku 2018**

**PODĽA UKAZOVATEĽA HHSNN**

## Kritická nehodová lokalita na ceste I/18 v km 762,740 – 763,000

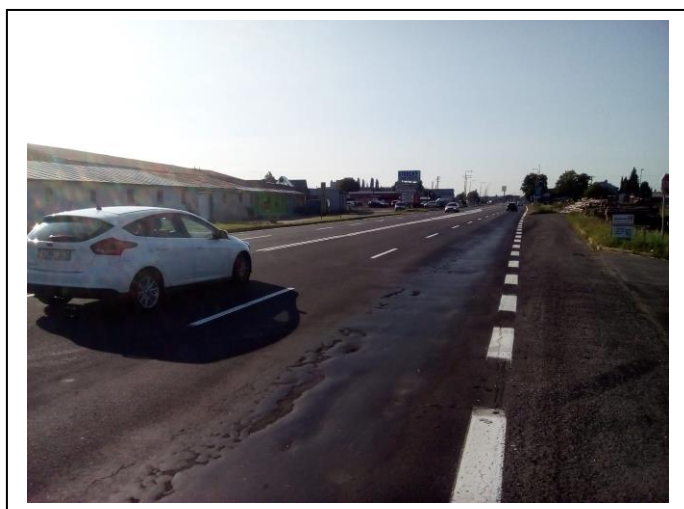
Začiatok úseku KNL v smere staničenia

KNL sa nachádza v intraviláne mesta Michalovce. Úsek je v priamom úseku cesty I/18. Podľa celoštátneho sčítania dopravy v roku 2015 intenzita dopravy v úseku bola 9003 vozidiel/24 hod., z toho 15 % ťažkých vozidiel.

Príčiny DN: Nesprávny spôsob jazdy cez križovatku, nesprávna jazda v jazdných pruhoch. Úsek sa doteraz nevykazoval ako KNL.

Nakoľko sa doteraz úsek nevykazoval ako KNL, nie je potrebné uvažovať so žiadnymi opatreniami. Úsek cesty nevykazuje žiadne závady v stavebno-technickom stave.

- obnova VDZ
