**SLOVENSKÁ SPRÁVA CIEST IVSC KOŠICE**

**KRITICKÉ NEHODOVÉ LOKALITY  
NA CESTÁCH I. TRIEDY  
v roku 2018**

**PODĽA UKAZOVATEĽA HHSNN**

# Kritická nehodová lokalita na ceste I/77, v km 2,600 – 2,600

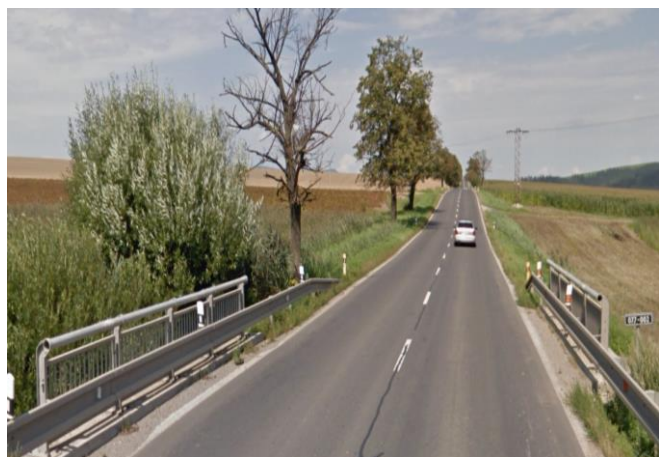
Začiatok úseku KNL v smere staničenia

Extravilán medzi mestom Spišská Belá a obcou Bušovce. Rovný úsek cesty s premenlivým výškovým vedením. Podľa celoštátneho sčítania dopravy v roku 2015 intenzita dopravy v úseku bola 6742 vozidiel/24 hod., z toho 20,6% ťažkých vozidiel.

V uvedenej lokalite bola za rok 2018 1 DN, pri ktorej boli usmrtené 2 osoby, 1 osoba ťažko a 1 ľahko zranená. Materiálne škody činili 5,3 tis. €. Príčiny DN: všeobecné nedodržanie pravidiel cestnej premávky, ako nesprávny spôsob predchádzania, neprimeraná rýchlosť a neprispôsobenie jazdy povahe a stavu vozovky.

- Stavebné úpravy -neuvažovalo sa, nakoľko DN neboli spôsobené závadami komunikácie, ale nesprávnym spôsobom jazdy
- zvýšený počet kontrol na predmetnom úseku so zameraním na dodržiavanie rýchlosti

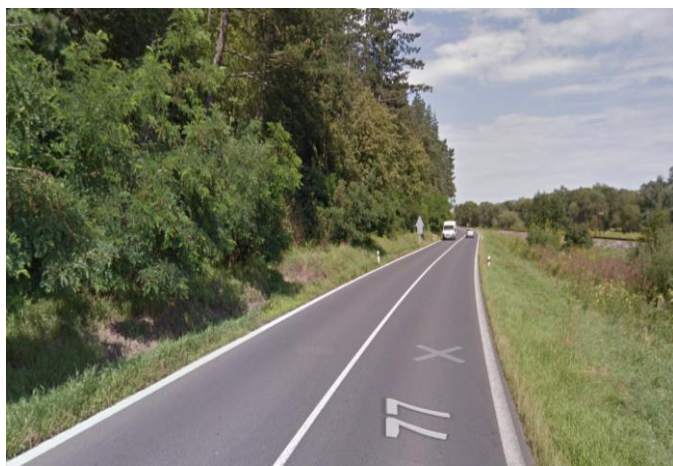
Začiatok úseku KNL v smere staničenia

Úsek cesty so smerovými oblúkmi v čiastočne zalesnenom teréne a po pravej strane v tesnej blízkosti železničná trať.

V uvedenej lokalite boli za rok 2018 2 DN, pri ktorých bola usmrtená 1 osoba, 2 osoby ťažko a 1 ľahko zranená. Materiálne škody činili 2,3 tis. €.

Príčiny DN: Podľa štatistík OR PZ ODI Kežmarok bola v r. 2018 na tomto úseku (v km 7,343) jedna DN so smrteľnými následkami, a to motocyklista so stretom so zverou

- Stavebné úpravy -neuvažovalo sa, nakoľko DN neboli spôsobené závadami komunikácie, ale nepredvídateľnými okolnosťami – stret so zverou
- Osadenie pravostranného zvodidla pre bezpečnosť premávky v súbehu so železničnou traťou
