**SLOVENSKÁ SPRÁVA CIEST  
IVSC ŽILINA**

**KRITICKÉ NEHODOVÉ LOKALITY  
NA CESTÁCH I. TRIEDY  
v roku 2018**

**PODĽA UKAZOVATEĽA HHSNN**

## Kritická nehodová lokalita na ceste I / 61v km 159,000 – 159,000

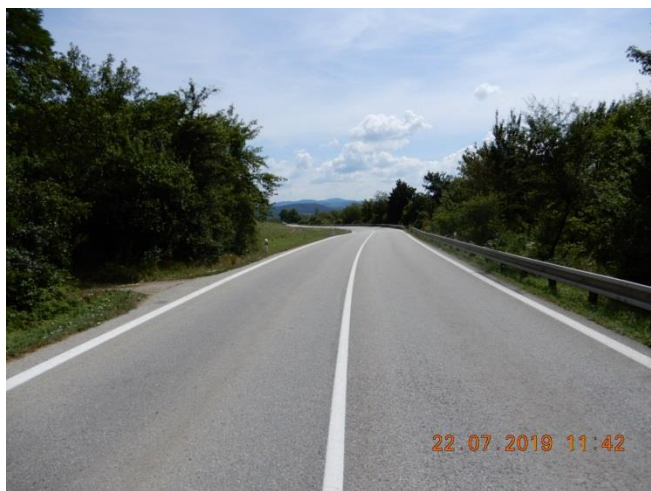
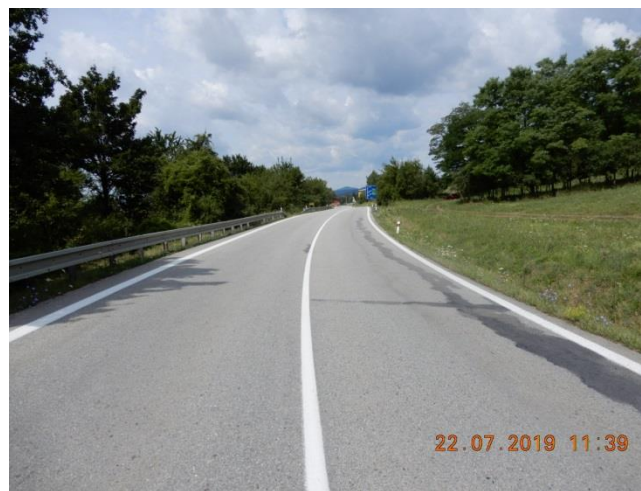
Popis podľa fotodokumentácii

KNL sa nachádza v extraviláne obcí Beluša a Visolaje. Úsek začína v miernej pravotočivej zákrute a končí v miernej ľavotočivej zákrute, výborný rozhľad. PS vjazd na pole, zvodidlo. ĽS vjazd na lúku, do lesa, odvodňovacia priekopa, dobrý stav vozovky. Podľa celoštátneho sčítania dopravy v roku 2015 intenzita dopravy v úseku bola 8523 vozidiel/24 hod., z toho 1047 ťažkých vozidiel

V uvedenej lokalite bolo za rok 2018 spolu 2 DN, pri ktorých bola 1 os. usmrtená, 1 os. ľahko zranená, ostatné sú materiálne škody 3,1 tis. E. Príčiny DN: Nedodržanie pravidiel cestnej premávky, nevenovanie sa vedeniu vozidla, nedodržanie rýchlosti. V úseku bezpečnosť negatívne ovplyvňuje veľká hustota premávky, nezákonné osádzanie RZ.

Odstránenie a výmena skorodovaných zvodidiel,  
Odstránenie nelegálnych RZ  
Termín realizácie: okamžite

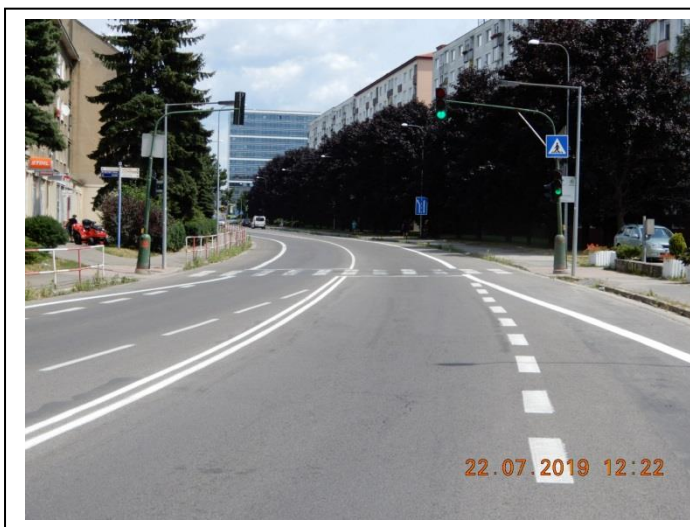
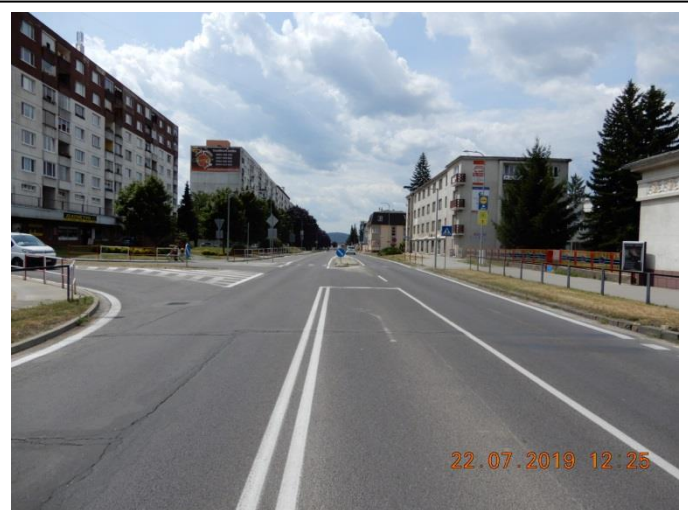
Popis podľa fotodokumentácii

KNL sa nachádza v intraviláne mesta Dubnica nad Váhom, začiatok pri kr. MK MsÚ, koniec pri kr. MK Lidl. Prechody 3x, 1x svetelne riadený, odboč. a vyrad'ov. pruhy, po oboch stranách chodník, v križ. so zábradlím, deliaci ostrovček, dobrý stav vozovky. Podľa celoštátneho sčítania dopravy v roku 2015 intenzita dopravy v úseku bola 21849 vozidiel/24 hod., z toho 1 214 ťažkých vozidiel

V uvedenej lokalite boli za rok 2018 spolu 3 DN, pri ktorých bola 1 os. usmrtená, 1 os. ťažko zranená, 1 os. ľahko zranená, ostatné sú materiálne škody 2,6 tis. E. Príčiny DN: Nedodržanie pravidiel cestnej premávky, nevenovanie sa vedeniu vozidla, nedodržanie rýchlosti. V úseku bezpečnosť negatívne ovplyvňuje veľká hustota premávky a nezákonné osádzanie RZ.

#### Navrhované opatrenia : dostavba obchvatu DCA,

odstránenie RZ, zvýšený dohľad Polície
