**SLOVENSKÁ SPRÁVA CIEST  
IVSC ŽILINA**

**KRITICKÉ NEHODOVÉ LOKALITY  
NA CESTÁCH I. TRIEDY  
v roku 2018**

**PODĽA UKAZOVATEĽA HHSNN**

# Kritická nehodová lokalita na ceste I /64 km 151,000 Pravenec- extravilán

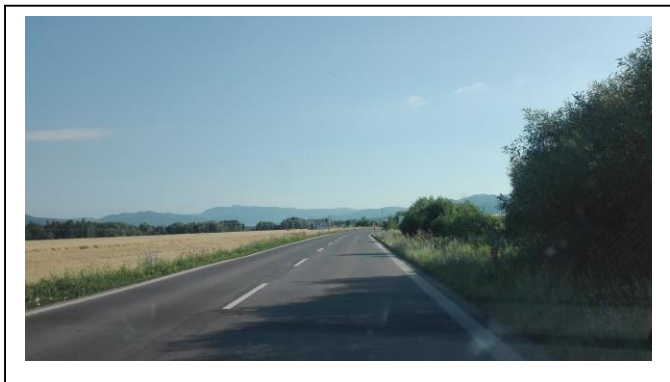
km 143,970 (pohľad v smere staničenia)

KNL sa nachádza mimo zastavanú časť mesta Prievidza, cesta je vedená ako dvojpruhová v priamom smere s vyhovujúcimi rozľadovými pomermi, rýchlosť v úseku nie je obmedzená dopravným značením.

Vozovka: sieťové trhliny

navrhované opatrenia v súčasnosti nie sú

Pripravuje sa štúdia realizovateľnosti št. cesty I/64 v úseku Žilina- Topoľčany (návrh najvhodnejšieho riešenia trasy).
