**SLOVENSKÁ SPRÁVA CIEST IVSC KOŠICE**

**KRITICKÉ NEHODOVÉ LOKALITY  
NA CESTÁCH I. TRIEDY  
v roku 2018**

**PODĽA UKAZOVATEĽA HHSNN**

## Kritická nehodová lokalita na ceste I/67 v km 14,400-14,800

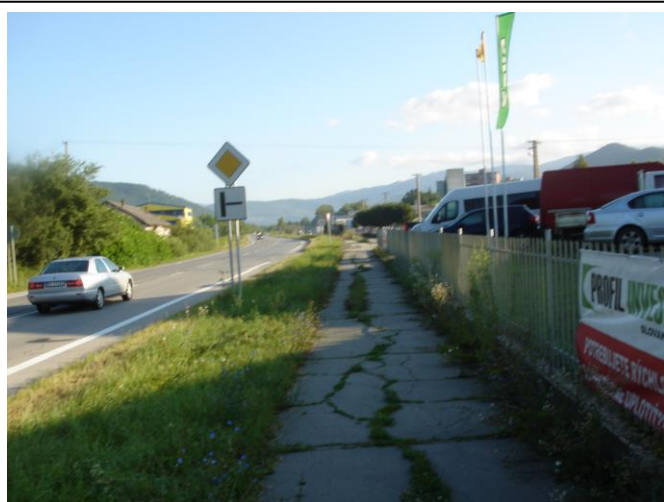
KNL sa nachádza v intraviláne mesta Rožňava pri odbočke z I/67 na miestnu časť Uhoľné sklady. Úsek je mierne pravotočivý v smere staničenia, je tam obmedzená rýchlosť na 70 km/hod., pretože je to obchvat mesta. Ku kolíziám dochádza pri predbiehaní na pomerne dobre viditeľnej časti úseku. Podľa celoštátneho sčítania dopravy v roku 2015 intenzita dopravy v úseku bola 5029 vozidiel/24 hod., z toho 14 % ťažkých vozidiel.

Začiatok úseku KNL v smere staničenia

- zvýšený počet kontrol na predmetnom úseku so zameraním na dodržiavanie § 15 a 16 Zákona 8/2009Z.z

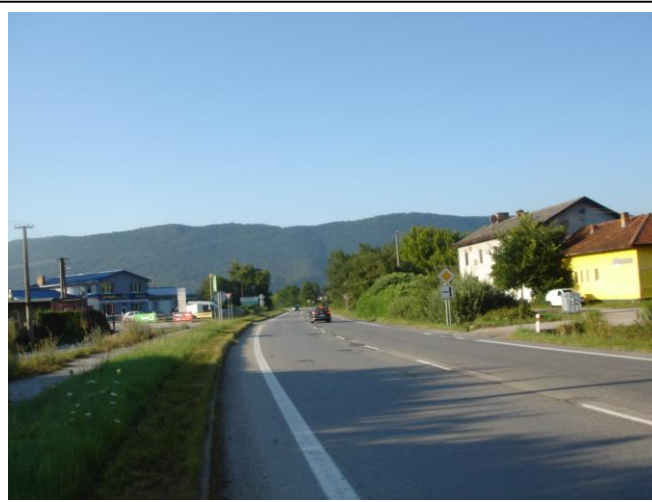
Koniec úseku KNL proti smeru staničenia
