**SLOVENSKÁ SPRÁVA CIEST IVSC KOŠICE**

**NEHODOVÉ LOKALITY  
NA CESTÁCH I. TRIEDY  
v roku 2019**

**PODĽA KRITÉRIA 5 DN/rok/km**

## Nehodová lokalita na ceste I/18 v km 685,250 – 686,540

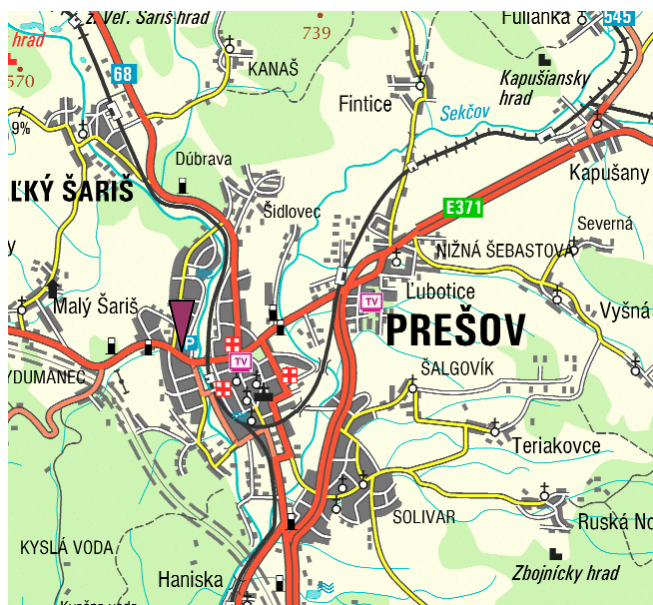
### Situačná mapa

NL sa nachádza na ceste I/18 v intraviláne mesta Prešov na ul. Levočská v priestore križovatky na Rúrkach a križovatky Obrancov mieru, Vladimíra Klementisa. Dĺžka NL je 1290 m. Podľa celoštátneho sčítania dopravy v roku 2015 intenzita dopravy v úseku bola 20 602 vozidiel/24 hod., z toho 15,86% ťažkých vozidiel.

V uvedenej lokalite bolo za rok 2019 spolu 14 DN, pri ktorých bola 1 osoba ťažko zranená a 14 osôb ľahko zranených. Materiálne škody činili 42,35 tis. €. Príčiny DN: Porušenie povinnosti vodiča, nedodržanie vzdialenosti medzi vozidlami, porušenie osobitných ustanovení o chodcoch. V roku 2019 bol úsek križovatky Obrancov mieru, Vlada Klementisa zrekonštruovaný.

- obnova VDZ
- Rekonštrukcia križovatky ul. Obrancov mieru, ul. Vlada Klementisa v rámci stavby „I/18 Prešov, Levočská - Obrancov mieru križovatka, most“

Navrhované opatrenia: Úsek cesty nevykazuje žiadne závary v stavebno-technickom stave.

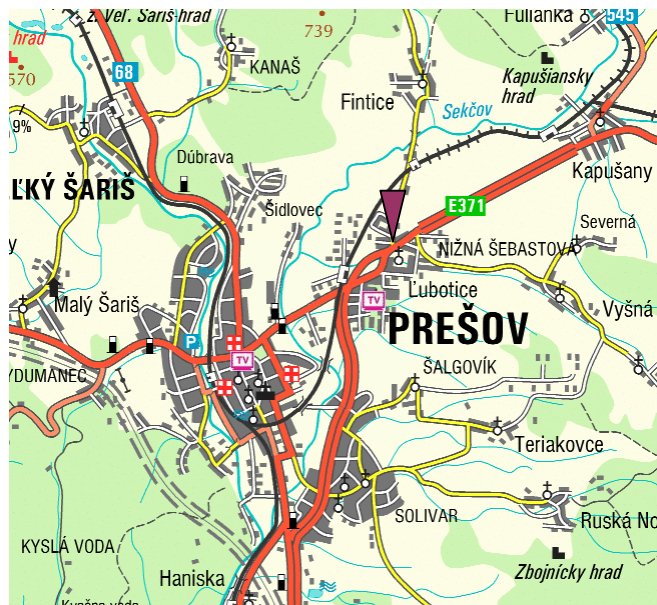
### Situačná mapa

NL sa nachádza na ceste I/18 v intraviláne mesta Prešov, ul. Vranovská. Úsek je v roku 2020 v celkovej rekonštrukcii. Dĺžka úseku je 1 690 m. Podľa celoštátneho sčítania dopravy v roku 2015 intenzita dopravy v úseku bola 30 731 vozidiel/24 hod., z toho 13,09% ťažkých vozidiel.

V uvedenej lokalite bolo za rok 2019 spolu 10 DN, pri ktorých boli 2 osoby ťažko zranené a 7 osôb bolo ľahko zranených. Materiálne škody činili 40,90 tis. €. Príčiny DN: Porušenie povinnosti vodiča, nedodržanie vzdialenosti medzi vozidlami, nesprávna jazda cez križovatku.

Jedná sa o štvorpruhovú smerovo nerozdelenú komunikáciu, ktorá je toho času v roku 2020 v celkovej rekonštrukcii.

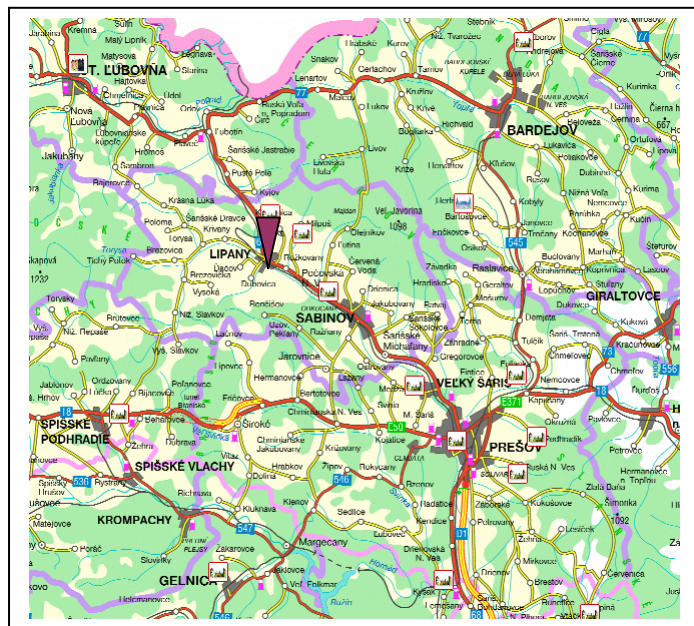
### Situačná mapa

NL sa nachádza na ceste I/68 v intraviláne Mesta Lipany pred vyústením cesty III/54326 vpravo do obce Brezovica na kruhovom objazde a koniec za preložkou cesty I/68.

V uvedenej lokalite bolo v roku 2019 6 DN, pri ktorých boli 2 osoby ľahko zranené. Materiálna škoda 15,63 tis. €.

Príčiny DN: Nadmerne zvýšená intenzita dopravy hlavne v špičkových hodinách, nedodržanie povolenej rýchlosti, nebezpečné predchádzanie, nedisciplinovanosť všetkých účastníkov cestnej premávky, nedostatočné smerové a šírkové usporiadanie.

Navrhované opatrenia : Rekonštrukcia smerového a šírkového usporiadania

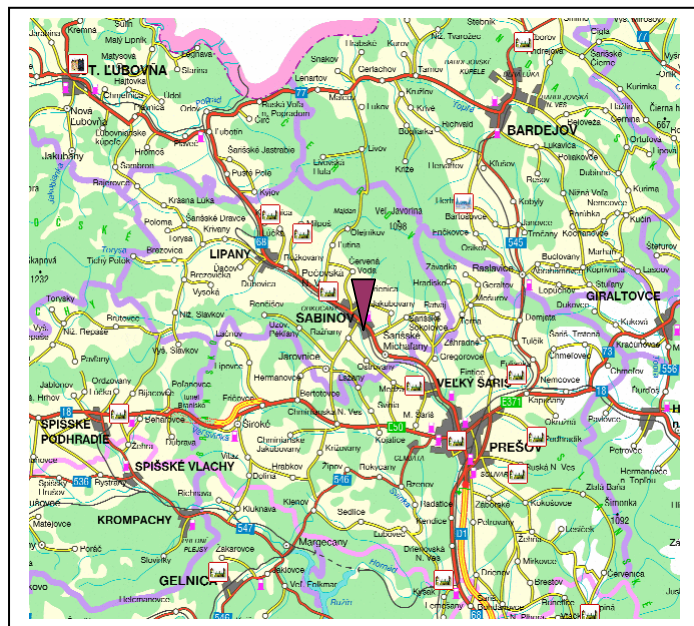
### Situačná mapa

NL sa nachádza na ceste I/68 v intraviláne Mesta Sabinov. Začiatok úseku sa nachádza za svetelnou križovatkou na Ražňany a končí za kruhovou križovatkou pri nákupnom centre KAUF LAND.

V uvedenej lokalite bolo v roku 2019 13 DN, pri ktorých bola 1 osoba ťažko zranená a 8 osôb ľahko zranených. Materiálna škoda 37,13 tis. €. Príčiny DN: Nadmerne zvýšená intenzita dopravy hlavne v špičkových hodinách, nedodržanie povolennej rýchlosti, nebezpečné predchádzanie, nedisciplinovanosť všetkých účastníkov cestnej premávky, nedostatočné smerové a šírkové usporiadanie.

**Navrhované opatrenia :** Rekonštrukcia smerového a šírkového usporiadania, obnova obrusnej vrstvy vozovky

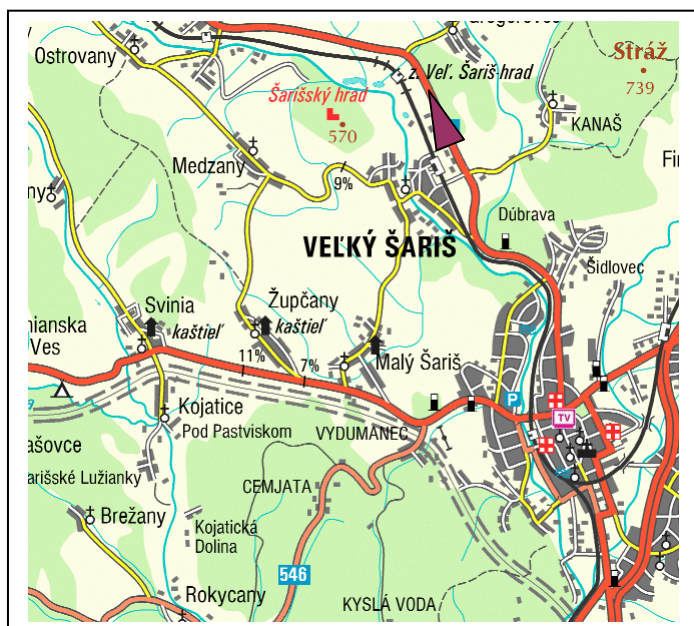
### Situačná mapa

NL sa nachádza v extraviláne pred križovatkou Veľký Šariš, Kanaš a končí za čerpacou stanicou SLONAFIT pred mestom Prešov. Podľa celoštátneho sčítania dopravy v roku 2015 intenzita dopravy v úseku bola 18 098 vozidiel/24 hod., z toho 12,2% ťažkých vozidiel.

V uvedenej lokalite bolo za rok 2019 spolu 6 DN, pri ktorých bola 1 osoba usmrtená, 5 ťažko zranených a 4 osoby ľahko zranené. Materiálne škody činili 42,9 tis. €.

Príčiny DN: Porušenie povinnosti vodiča, nedodržanie vzdialenosti medzi vozidlami, porušenie osobitných ustanovení o chodcoch.

Navrhované opatrenia: Úsek cesty je v roku 2020 v čiastočnej rekonštrukcii
