**NEHODOVÉ LOKALITY
NA CESTÁCH I. TRIEDY
v roku 2020**

PODĽA KRITÉRIA 5 DN/rok/km

Nehodová lokalita na ceste I/77 v km 61,500 – 63,280

Investor: SSC IVSC Košice, detašované pracovisko Bardejov

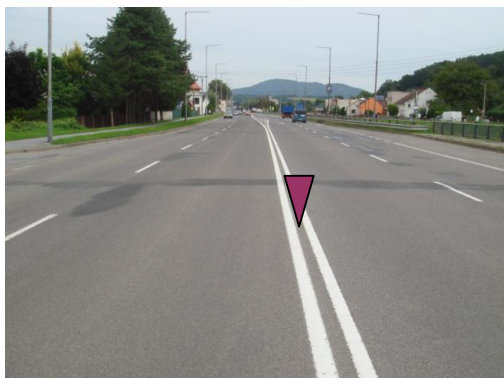
Nehodová lokalita (NL) je v intraviláne mesta Bardejov. NL začína v km 61,500 za vjazdom na MK po pravej strane, úsek je rovinatý, priamy. Jedná sa o štvorpruh smerovo nerozdelený šírky 16,0m. Po 900 m cesta prechádza do štvorpruhu smerovo rozdelenej šírky 2x8m. NL končí v km 63,280 pred križovatkou na ulicu Fraňa Kráľa vľavo a vpravo k OC Bardejov. V celom úseku je obojstranný chodník. V úseku je 5 svetelne riadených križovatiek.

Príčiny DN: porušenie povinnosti vodiča, nesprávny spôsob jazdy v jazdných pruhoch, nesprávna jazda cez križovátku.

Začiatok NL v smere staničenia

Na úseku sa obnovuje VDZ a oprava ZDZ
Oprávajú sa výtlky a vyjazdené koľaje

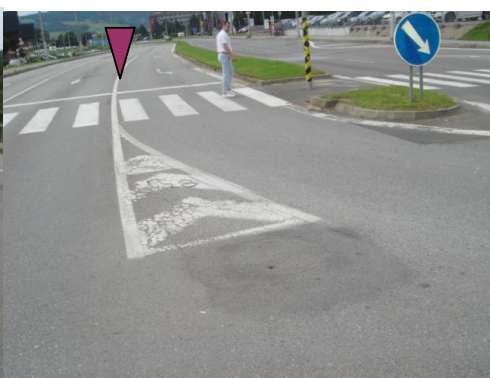
Koniec NL proti smeru staničenia
