# **KRITICKÉ NEHODOVÉ LOKALITY**

## **NA CESTÁCH I. TRIEDY**

**v roku 2020**

## Kritická nehodová lokalita na ceste I/11 v km 408,400-409,500

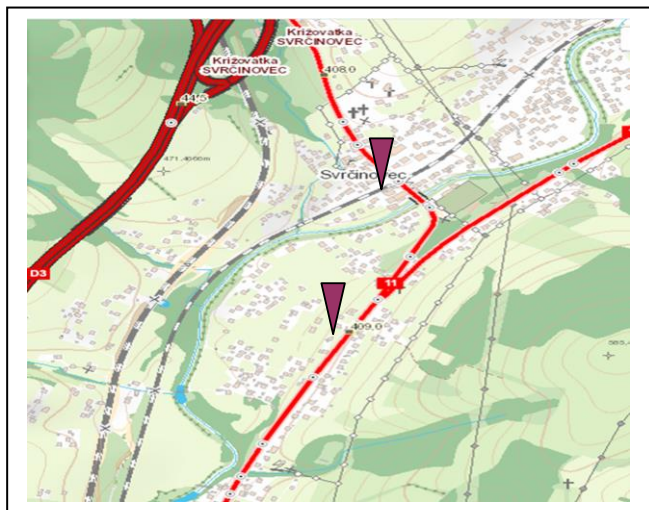
### Situačná mapa

- kritická nehodová lokalita

KNL sa nachádza v intraviláne obce - Svrčinovec. Začiatok KNL je pri základnej škole v Svrčínovci v smere na Čadcu. Koniec úseku KNL sa nachádza v obci na križovatke cesty I/11 a miestnej komunikácie. Intenzita dopravy je vysoká so značným podielom nákladnej ťažkej dopravy

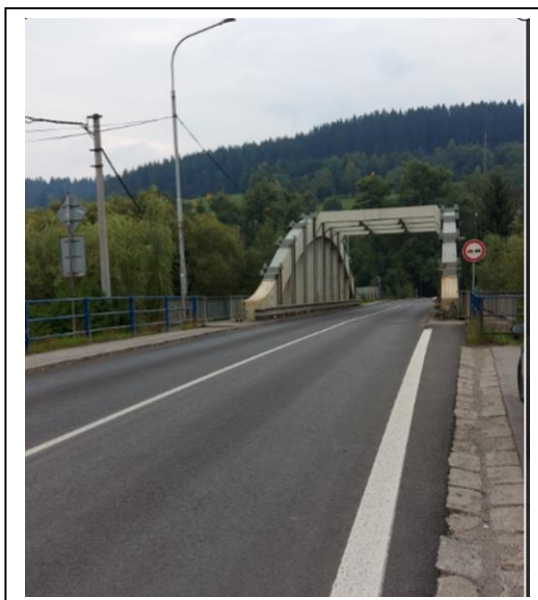
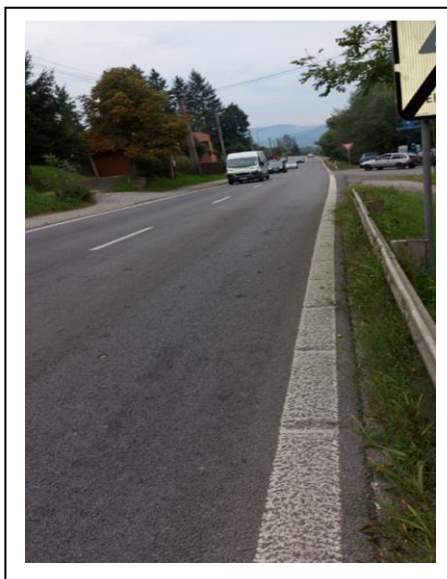
V uvedenej lokalite bolo za rok 2020 20 DN, pri ktorých neboli žiadne osoby zranené, ostatné sú materiálové škody vo výške 20 tis. €.

Príčiny DN : Úsek cesty je dopravou vysoko frekventovaný dochádza k nedodržaniu povolenej rýchlosti a k porušovaniu pravidiel cestnej premávky. Nedobudovaný úsek diaľnice D3 Čadca, Bukov – Svrčinovec.

- obnova VDZ,ZDZ

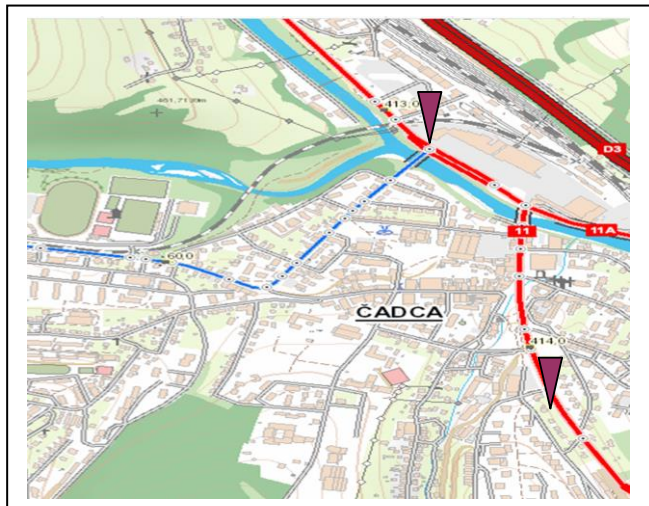
### Situačná mapa

- kritická nehodová lokalita

KNL sa nachádza v intraviláne obce - Čadca. Začiatok KNL je na vstupe do mesta pri autobusovom nástupišti v smere na Čadcu. Koniec úseku KNL sa nachádza pri križovatke s obchodným domom Billa. Intenzita dopravy je vysoká so značným podielom nákladnej ťažkej dopravy

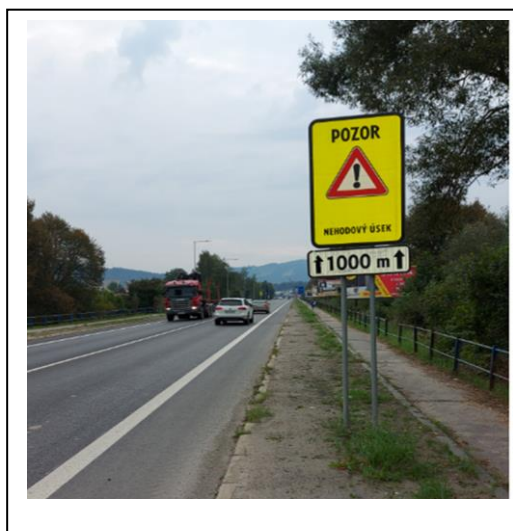
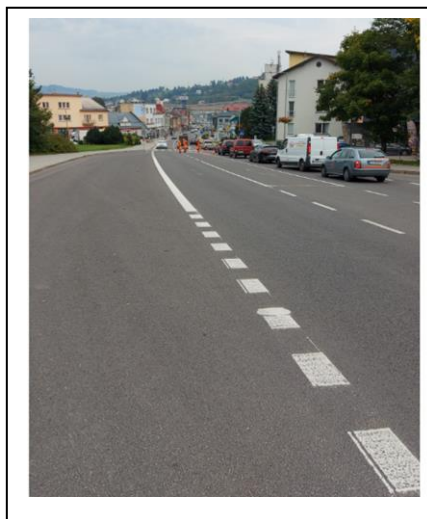
V uvedenej lokalite bolo za rok 2020 20 DN, pri ktorých neboli žiadne osoby zranené, ostatné sú materiálové škody vo výške 20 tis. €.

Príčiny DN : Úsek cesty je dopravou vysoko frekventovaný dochádza k nedodržiavaniu povolenej rýchlosti a k porušovaniu pravidiel cestnej premávky. Nedobudovaný úsek diaľnice D3 Čadca, Bukov - Svrčinovec

- obnova VDZ,ZDZ
