**SLOVENSKÁ SPRÁVA CIEST
IVSC ŽILINA**

**KRITICKÉ NEHODOVÉ LOKALITY
NA CESTÁCH I. TRIEDY
v roku 2020**

Kritická nehodová lokalita na ceste I/59 v km 84,600 – 85,200 Sedliacka Dubová

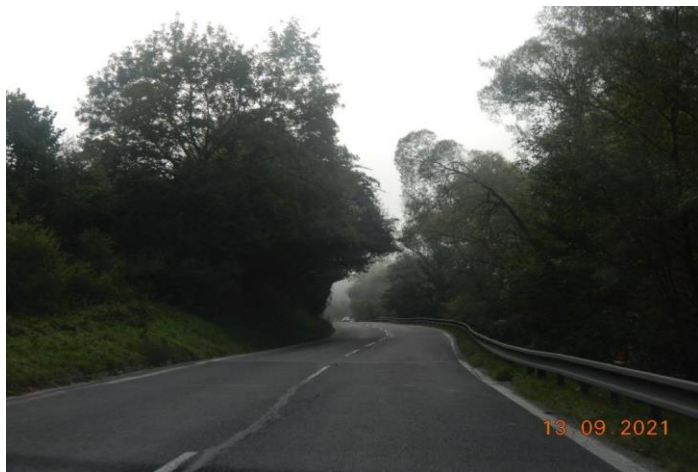
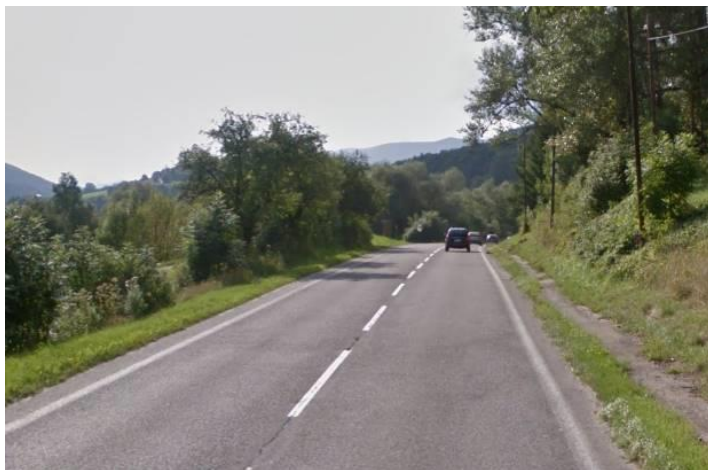
Nehodový úsek sa nachádza v extraviláne obce Sedliacka Dubová. Rýchlosť v úseku je 90 km/hod. Na konci nehodovej lokality začína obec Sedliacka Dubová. Povrch vozovky je vyhovujúci. Smerové vedenie je priame s jedným miernym pravotočivým oblúkom. Výškové vedenie trasy je vyhovujúce. V úseku sa nachádza križovatka s MK.

V uvedenej lokalite bola za rok 2020 5 dopravných nehôd, pri ktorých boli 2 osoby ťažko a 1 osoba ľahko zranená, MŠ 21,8 tis. Eur. Príčinou dopravnej nehody je porušenie povinnosti vodiča, nesprávne predchádzanie a nedovolená rýchlosť jazdy.

Obnova VDZ v predmetnom úseku

- Obnova vodorovného DZ
- Presun ZDZ 305, 306 a doplnenie 253 (70 km/h)
