**SLOVENSKÁ SPRÁVA CIEST IVSC KOŠICE**

**Pracovisko: Stará Ľubovňa**

**NEHODOVÉ LOKALITY  
NA CESTÁCH I. TRIEDY  
v roku 2020**

**PODĽA KRITÉRIA 5 DN/rok/km**

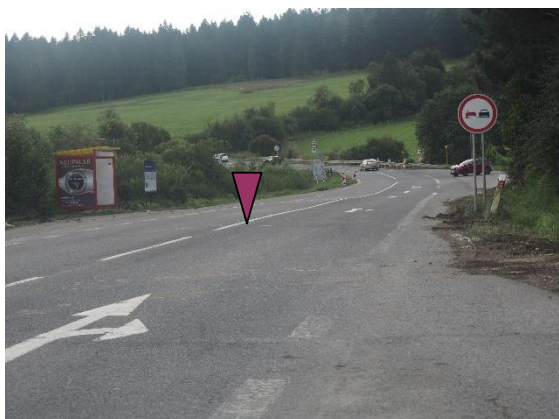
Nehodová lokalita (NL) je v extraviláne obce Chmeľnica. NL sa nachádza medzi obcami Chmeľnica a Plavnica. NL začína v km 22,000 na konci priameho úseku cesty bez pozdĺžneho sklonu a šírkou 11,5 m, nasleduje križovatka s cestou III. triedy. Cesta postupne prechádza do dvojice vľavo a pravotočivej zákruty a do pozdĺžneho sklonu 5% a šírky 8 m. NL končí v km 22,560 za pravotočivou zákrutou s pozdĺžnym sklonom 8%. Podľa celoštátneho sčítania dopravy v roku 2015 intenzita dopravy v úseku bola 6396 vozidiel/24hod. z toho 12% ťažkých vozidiel. Od km 22,295 je znížená maximálna rýchlosť na 70 km/hod a následne na 50 km/hod. Cesta má nevhodné šírkové, smerové a výškové usporiadanie.

V uvedenej lokalite bolo za rok 2020 spolu 6 dopravných nehôd (DN), pri ktorých bola 1 osoba ľahko zranená. Materiálne škody činili 46,9 tis. €. Príčiny DN: nesprávny spôsob jazdy (jazda v protismere), nedodržanie vzdialenosti medzi vozidlami, nedovolená rýchlosť, porušenie povinnosti účastníka cestnej premávky (telefonovanie).

Začiatok NL – v smere staničenia

Vo februári 2020 sa začalo s realizáciou výstavby novej trasy cesty „I/68 Plavnica preložka“. Predpokladaný termín ukončenia 02/2023.

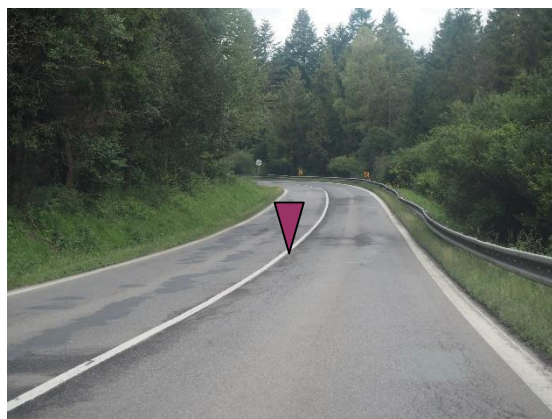
Koniec NL – proti smeru staničenia

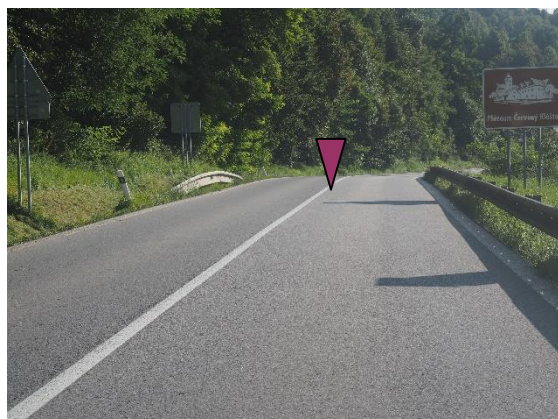
Nehodová lokalita (NL) je v intraviláne obce Hniezdne na trase Poprad – Stará Ľubovňa. NL začína v km 20,800 pred pravotočivou zákrutou na ceste s pozdĺžnym sklonom cca 1% a so šírkou 7,1 m, nasleduje rovný úsek, ľavotočivá zákruta, za ktorou je križovatka s miestnou komunikáciou a cestou III. triedy. NL končí v km 21,800 na konci priameho úseku. Pred koncom NL je dvojica autobusových zastávok a priechod pre chodcov. Podľa celoštátneho sčítania dopravy v roku 2015 intenzita dopravy v úseku bola 5504 vozidiel/24hod. z toho 10% ťažkých vozidiel. Cesta má nevhodné smerové a šírkové vedenie trasy, v časti intravilánu obce sa nenachádzajú chodníky pre chodcov.

V uvedenej lokalite bolo za rok 2020 spolu 6 dopravných nehôd (DN), pri ktorých boli 2 osoby ťažko a 2 osoby ľahko zranené. Materiálne škody činili 28,9 tis. €.

Príčiny DN: porušenie povinnosti účastníka cestnej premávky (telefonovanie), nesprávny spôsob jazdy, nesprávne predchádzanie, pôsobenie zvierat.

Začiatok NL – v smere staničenia

-obnova VDZ

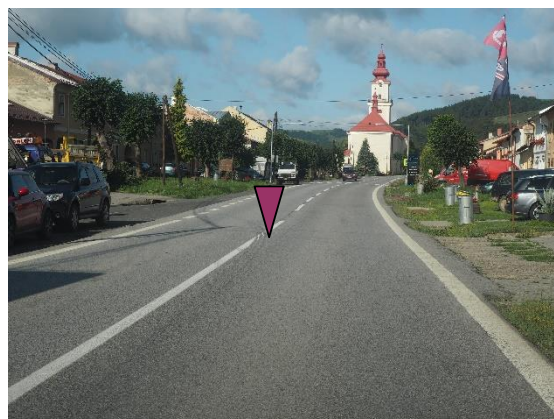
Koniec NL – proti smeru staničenia

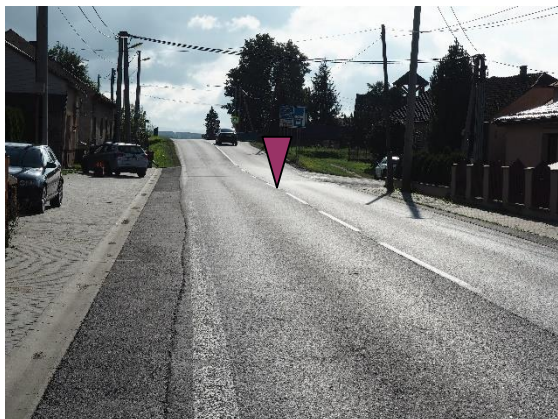
Nehodová lokalita (NL) je z časti v intraviláne obce Hniezdne a pokračuje v extraviláne obce Hniezdne a mesta Stará Ľubovňa. NL sa nachádza na trase Poprad – Stará Ľubovňa. NL začína pred križovatkou s miestnou komunikáciou v intraviláne Hniezdne v km 22,200, prechádza intravilánom obce Hniezdne. Jedná sa o rovinný úsek s miernymi zákrutami, bez stúpaní/klesaní a šírkou 7,5m. NL končí v km 24,350 za dvojicou zákrut (pravotočivá, po ktorej nasleduje ľavotočivá). Podľa celoštátneho sčítania dopravy v roku 2015 intenzita dopravy v úseku bola 7222 vozidiel/24hod. z toho 15% ťažkých vozidiel.

V uvedenej lokalite bolo za rok 2020 spolu 10 dopravných nehôd (DN), pri ktorých boli 4 osoby ľahko zranené. Materiálne škody činili 31.550 €. Príčiny DN: porušenie povinnosti vodiča, nesprávny spôsob jazdy, zver, nedovolená rýchlosť, nesprávne predchádzanie/obchádzanie, nedovolená rýchlosť, vplyv prevádzky.

Začiatok NL – v smere staničenia

-obnova VDZ

Cesta má nevhodné šírkové vedenie trasy, bez krajníc, v intraviláne obce Hniezdne sa v NL nenachádzajú chodníky pre peších účastníkov.

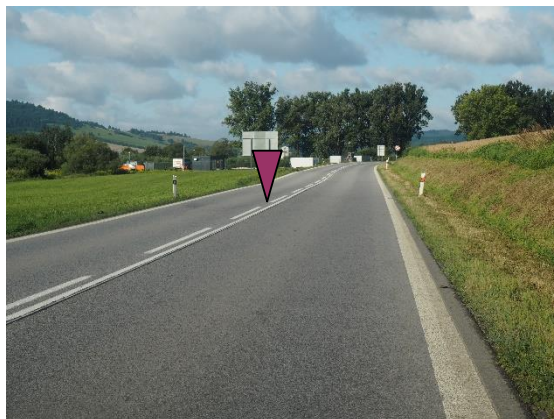
Koniec NL – proti smeru staničenia
