SLOVENSKÁ SPRÁVA CIEST IVSC KOŠICE

NEHODOVÉ LOKALITY NA CESTÁCH I. TRIEDY v roku 2020

PODĽA KRITÉRIA 5 DN/rok/km

Nehodová lokalita na ceste I/18 v km 708,100 – 709,100

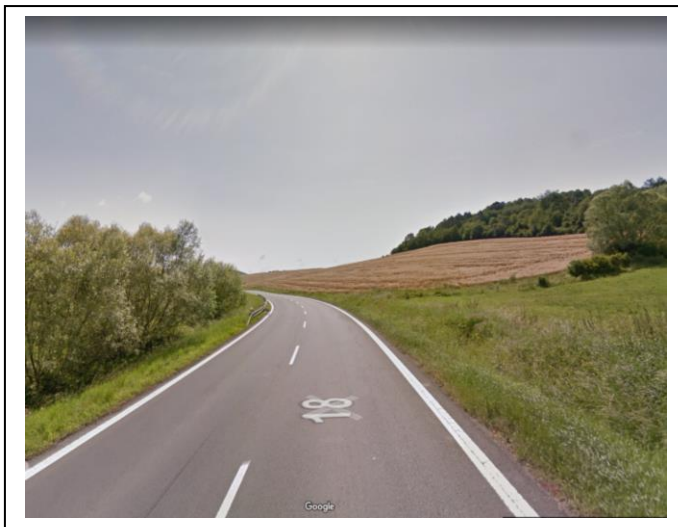
Začiatok úseku NL v smere staničenia

NL sa nachádza na ceste I/18 v extraviláne mesta Hanušovce nad Topľou. Úsek začína ľavotočivou zákrutou pokračuje prevažne v priamom smere a končí ostrou pravotočivou zákrutou. Podľa celoštátneho sčítania dopravy v roku 2015 intenzita dopravy v úseku bola 10665 vozidiel/24 hod., z toho 21 % ťažkých vozidiel.

V uvedenej lokalite bolo za rok 2020 spolu 5 DN, pri ktorých bola jedna osoba usmrtená. Materiálne škody činili 9,1 tis. €.

Príčiny DN: Nedovolená rýchlosť jazdy, nesprávne predchádzanie, porušenie povinnosti vodiča a pôsobenie zvierat'a.

V rokoch 2020-21 sa na danom úseku sa realizuje rekonštrukcia cesty v rámci projektu Modernizácia vybraných úsekov ciest I.tr. v PSK a KSK –Petič Hanušovce v dĺžke 9,16 km, čím sa značne vylepší stavebno-technický stav povrchu vozovky vrátane cestného príslušenstva.

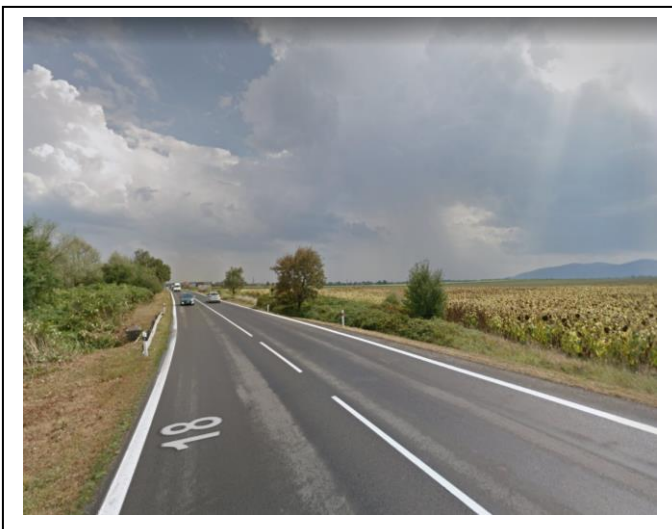
Začiatok úseku NL v smere staničenia

NL sa nachádza v extraviláne a čiastočne v intraviláne mesta Vranov nad Topľou -Čemerné. Úsek začína miernou ľavotočivou zákrutou, pokračuje v priamom smere do zastavanej časti mesta Vranov a končí križovatkou s MK. Podľa celoštátneho sčítania dopravy v roku 2015 intenzita dopravy v úseku bola 12 645 vozidiel/24 hod., z toho 19 % ťažkých vozidiel.

V uvedenej lokalite bolo za rok 2020 spolu 7 DN, pri ktorých boli 5 osôb ľahko zranených. Materiálne škody činili 22,5 tis. €.

Príčiny DN: nedodržanie vzdialenosti medzi vozidlami, porušenie povinnosti vodiča, nesprávna jazda cez križovátku., nesprávne vchádzanie na cestu a pôsobenie zvierat'a.

Úsek sa vykazuje ako NL, na úseku je potrebné vylepšiť stavebno-technický stav povrchu vozovky /deformácie,koľaje/. V rámci projektu Zvyšovanie pasívnej bezpečnosti... , ktorý sa realizuje v r.2021 sa značne vylepší cestné príslušenstvo cesty I/18.

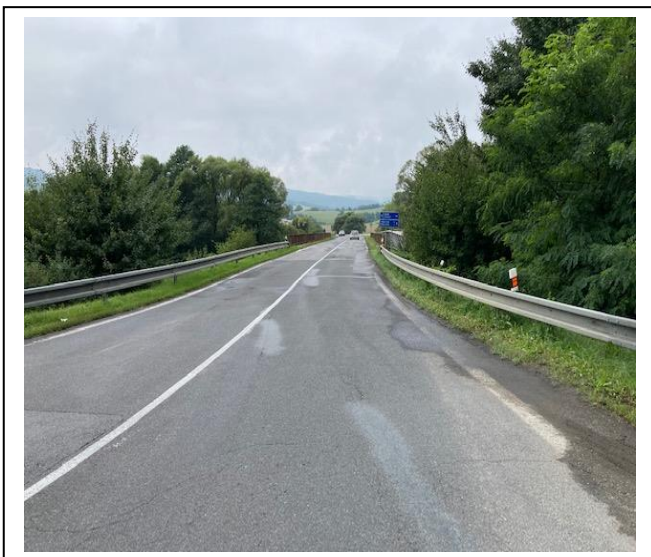
Začiatok úseku NL v smere staničenia

NL sa nachádza v extraviláne obce Breznica pred mostným objektom evid.č.251. V úseku cesty I/15 sú pravotočivé a ľavotočivé zákruty . Podľa celoštátneho sčítania dopravy v roku 2015 intenzita dopravy v úseku bola 4422 vozidiel/24 hod., z toho 33 % ťažkých vozidiel.

V uvedenej lokalite bolo za rok 2020 spolu 5 DN, pri ktorých boli 3 osoby ľahko zranené.. Materiálne škody činili 26,30 tis. €.

Príčiny DN: Porušenie povinnosti vodiča a účastníka cestnej premávky, nesprávne predchádzanie, nedodržanie vzdialenosti medzi vozidlami a nesprávna jazda cez križovatku.

Nakoľko tento úsek doteraz nevykazoval ako NL, nie je potrebné uvažovať so žiadnymi opatreniami. Úsek cesty nevykazuje žiadne závady v stavebno-technickom stave.
