**SLOVENSKÁ SPRÁVA CIEST
IVSC ŽILINA**

**KRITICKÉ NEHODOVÉ LOKALITY
NA CESTÁCH I. TRIEDY
v roku 2021**

Kritická nehodová lokalita na ceste I/78 v km 14,000 – 14,600 Lokca

Investor: IVSC Žilina

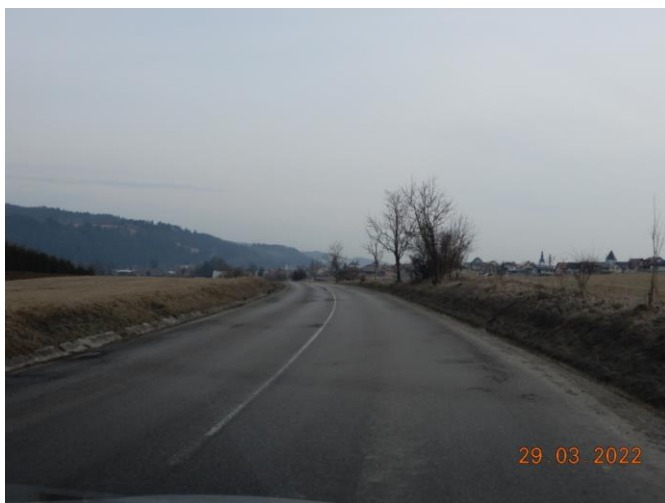
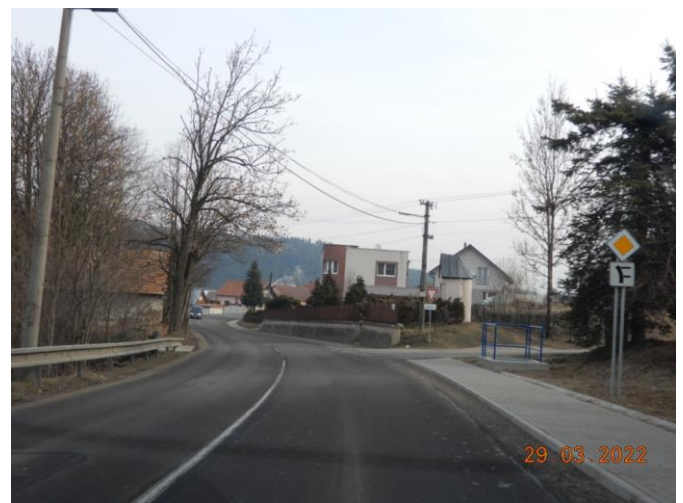
Nehodový úsek sa nachádza v extraviláne obce Lokca. Rýchlosť v úseku je 90 km/hod. Koniec nehodovej lokality je v obci Lokca. Povrch vozovky je vyhovujúci. Smerové vedenie je na začiatku úseku v miernom ľavotočivom oblúku prechádzajúci na priamy úsek a končí taktiež v miernom ľavotočivom oblúku. Výškové vedenie trasy je vyhovujúce. V úseku sa nachádza križovatka s MK.

V uvedenej lokalite bola za rok 2020 5 dopravných nehôd, pri ktorých boli 2 osoby ľahko zranené, MŠ 13,2 tis. Eur.

Príčinou dopravnej nehody je nesprávny spôsob jazdy, nedovolená rýchlosť jazdy a nedodržanie vzdialenosti medzi vozidlami.

Obnova VDZ v predmetnom úseku

- Obnova vodorovného DZ
