**SLOVENSKÁ SPRÁVA CIEST
IVSC ŽILINA**

**KRITICKÉ NEHODOVÉ LOKALITY
NA CESTÁCH I. TRIEDY
v roku 2021**

PODĽA UKAZOVATEĽA HN

PRACOVISKO : Martin

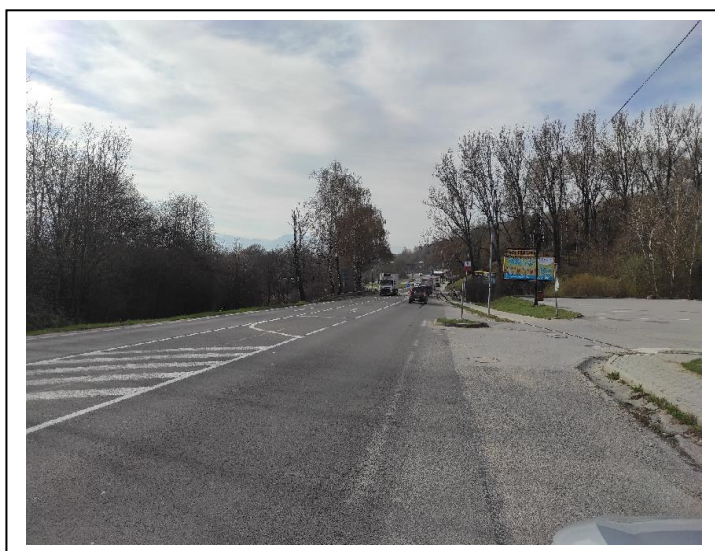
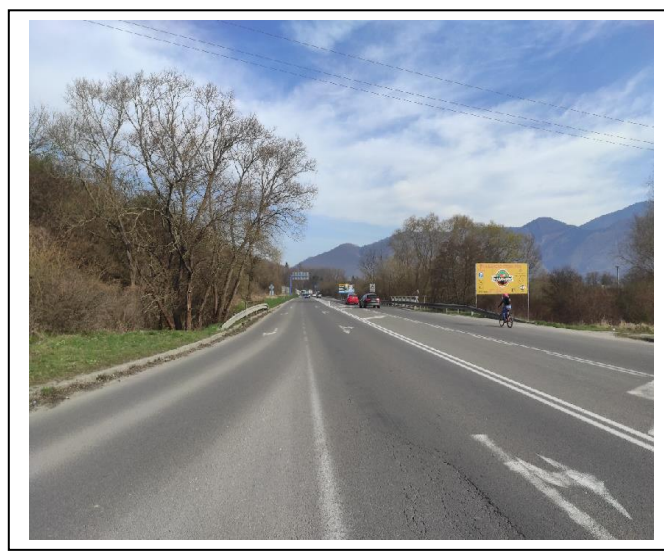
V uvedenej lokalite bolo za rok 2021 5 DN, pri ktorých boli 2 osoby ľahko zranené ostatné sú materiálové škody v 10 €. vo výške 1480 €.

Príčiny DN : Nakoľko sa úsek cesty nachádza v intraviláne mesta Martin tak je dopravou vysoko frekventovaný spolu s veľkým podielom chodcov a napojeniami miestnych komunikácií dochádza k veľkej miere nedodržiavaniu povolenej rýchlosti a k porušovaniu pravidiel cestnej premávky.

- obnova VDZ

- Obnova VDZ

- 4/2022 – 10/2022

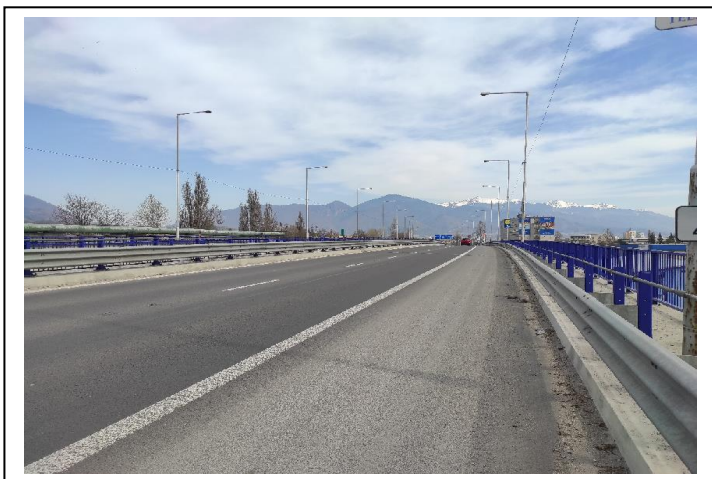
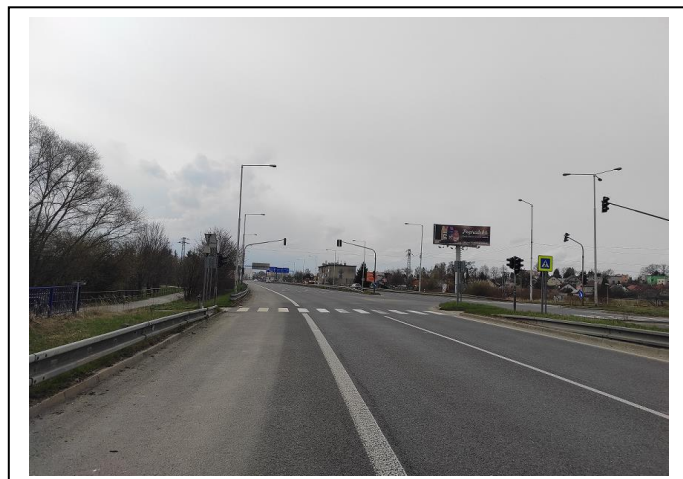
V uvedenej lokalite bolo za rok 2021 18 DN, pri ktorých boli 2 osoby ťažko zranené a 14 osôb ľahko zranených ostatné sú materiálové škody v 10 € vo výške 12135. €.

Príčiny DN : Uvedený úsek štátnej cesty I/65D je dopravou vysoko frekventovaný či už osobnou ako aj nákladnou dopravou, príčinou dopravných nehôd je nedodržiavanie maximálnej povolenej rýchlosti a porušovanie pravidiel cestnej premávky a to hlavne na cestných svetelných signalizáciách.
