SLOVENSKÁ SPRÁVA CIEST IVSC KOŠICE

NEHODOVÉ LOKALITY NA CESTÁCH I. TRIEDY v roku 2021

PODĽA KRITÉRIA 5 DN/rok/km

Nehodová lokalita na ceste I/18 v km 730,000 – 731,000

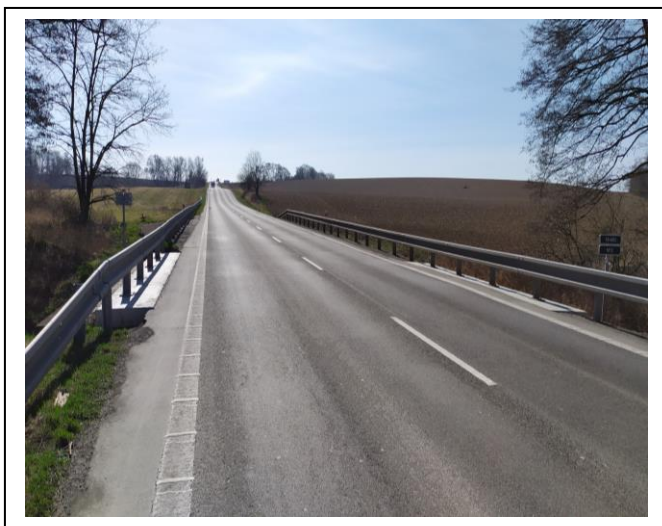
Začiatok úseku NL v smere staničenia

NL sa nachádza v extraviláne mesta Vranov nad Topľou - k.ú.Čemerné. Úsek začína za mostným objektom č.18-483 a pokračuje stúpaním v priamom smere do zastavanej časti mesta Vranov n/T. Podľa celoštátneho sčítania dopravy v roku 2015 intenzita dopravy v úseku bola 8 667 vozidiel/24 hod., z toho 23,5 % ťažkých vozidiel.

Na úseku sa v roku 2017 vylepšil stav.-techn. stav povrchu vozovky /mikrokoberec/. Koniec úseku vykazuje zlý technický stav vozovky avšak v r.2022 je naplánovaná oprava cesty v dĺžke cca 2 km. V rámci projektu „Zvyšovanie pasívnej bezpečnosti na cestách I. tried“, sa v r.2021 vylepšili parametre cestného príslušenstva cesty I/18.

Navrhované opatrenia:

Termín realizácie opravy: 08/2022-11/2022

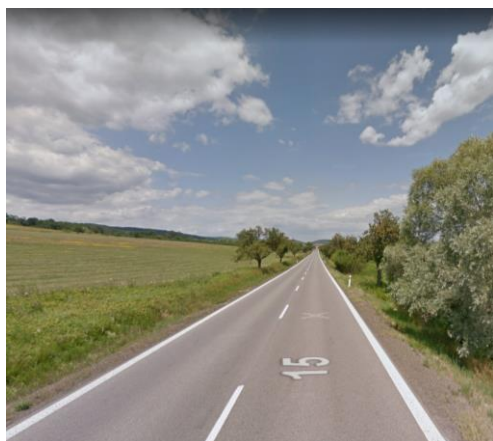
Začiatok úseku NL v smere staničenia

NL sa nachádza v intraviláne a extraviláne obce Benkovec. Jedná sa o rovinný úsek cesty s dobrou kvalitou povrchu komunikácie I/15 . Podľa celoštátneho sčítania dopravy v roku 2015 intenzita dopravy v úseku bola 4306 vozidiel/24 hod., z toho 34,6 % ťažkých vozidiel.

Nakoľko tento úsek doteraz nevykazoval ako NL, nie je potrebné uvažovať so žiadnymi opatreniami. Úsek cesty nevykazuje žiadne závady v stavebno-technickom stave.
