**SLOVENSKÁ SPRÁVA CIEST IVSC KOŠICE**

**NEHODOVÉ LOKALITY  
NA CESTÁCH I. TRIEDY  
v roku 2022**

**PODĽA KRITÉRIA 5 DN/rok/km**

## Nehodová lokalita na ceste I/74 v km 7,130 – 8,400

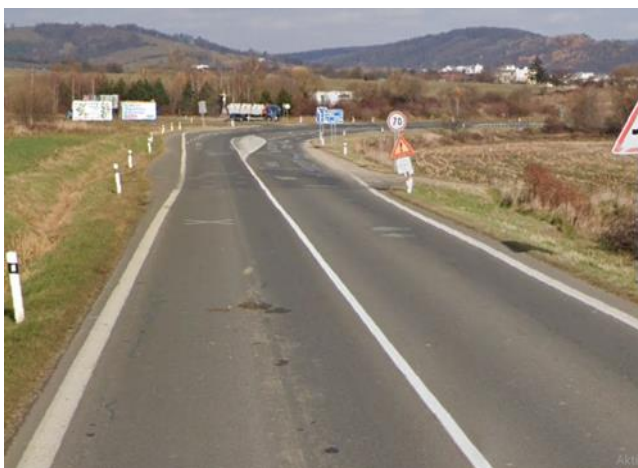
Začiatok úseku NL v smere staničenia

Navrhované opatrenia: Úsek cesty nevykazuje žiadne závažné závady v stavebno-technickom stave cesty.

- obnova VDZ
- Výspravka vozovky

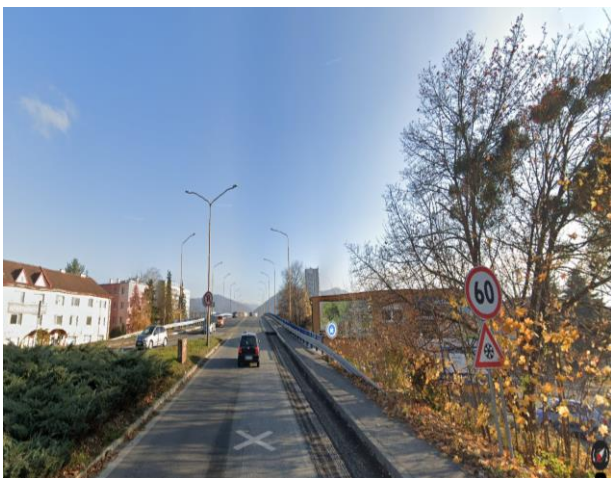
Začiatok úseku NL v smere staničenia

Navrhované opatrenia: Úsek cesty nevykazuje žiadne závažné závady v stavebno-technickom stave cesty.

- obnova VDZ
- Výspravka vozovky
