**SLOVENSKÁ SPRÁVA CIEST
IVSC BANSKÁ BYSTRICA**

**NEHODOVÉ LOKALITY
NA CESTÁCH I. TRIEDY
v roku 2022**

PODĽA KRITÉRIA 5 DN/rok/km

Nehodová lokalita na ceste I/75 v km 192,580 – 194,300 (Lučenec)

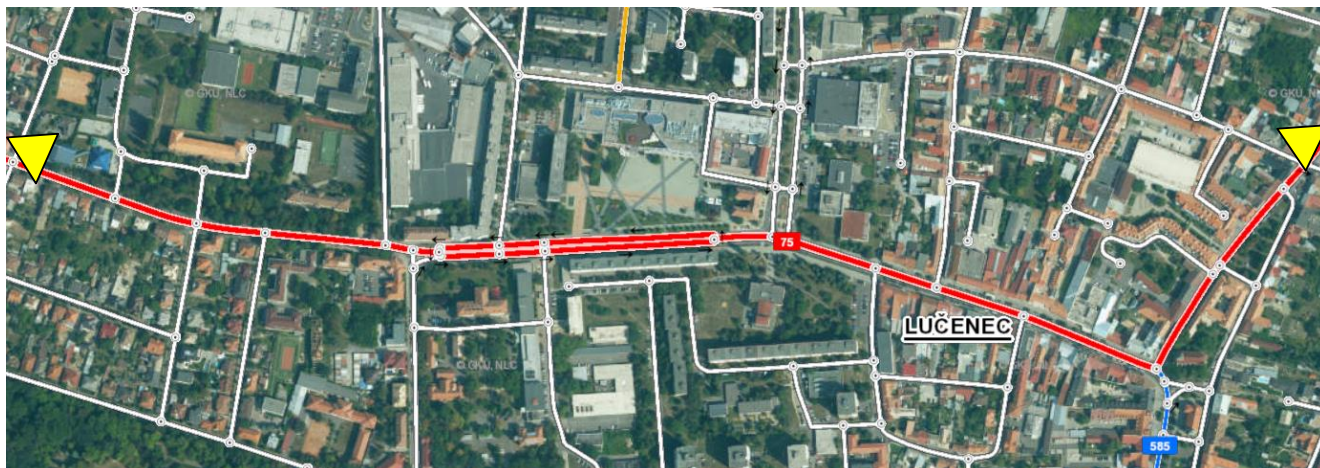
Situácia

- nehodová lokalita od - do

Nehodová lokalita sa nachádza na prietahu mestom Lučenec, začína na ulici Haličská cesta v lokalite pred križovatkou s MC Ul. Juraja Fándlyho, prechádza Ul. Nám. republiky, Ul. T.G. Masaryka cez svet. križovátku ciest I/75 a II/585, pokračuje po Ul. Kármána a končí na križovátke s Ul. Maloveská.

Opatrenia navrhované

- Výmena zvislého dopravného značenia v zmysle Vyhlášky MV SR č. 30 o dopravnom značení v priebehu letných mesiacov
- Obnova vodorovného dopravného značenia v priebehu letných mesiacov

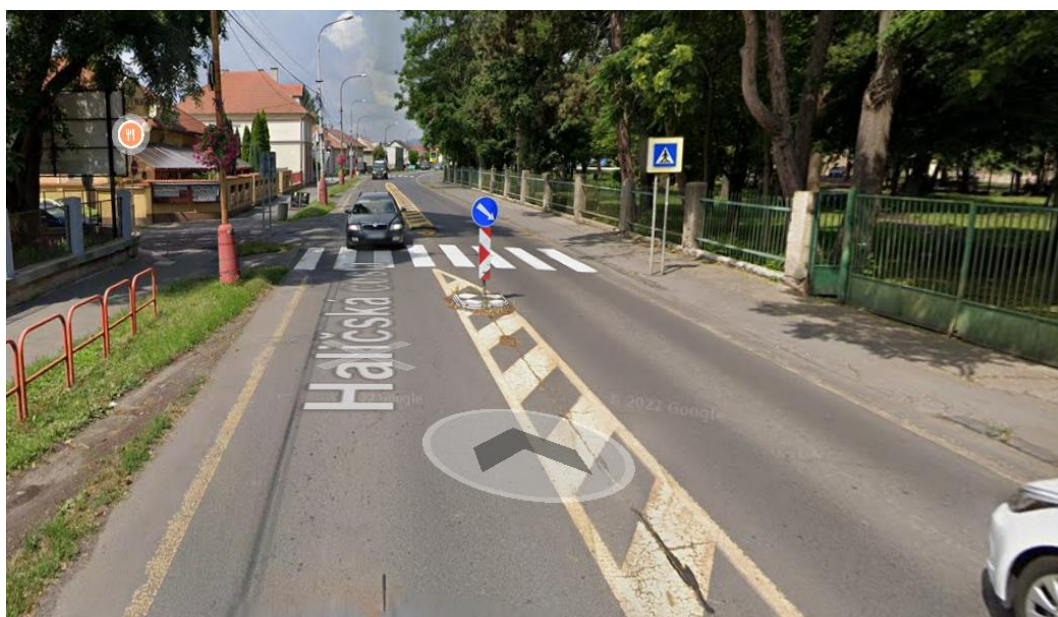
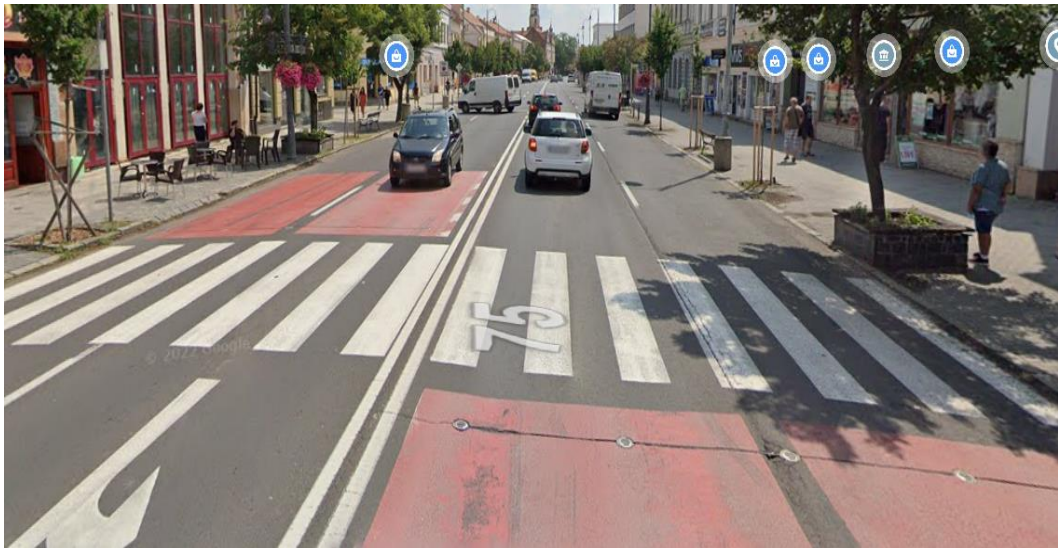
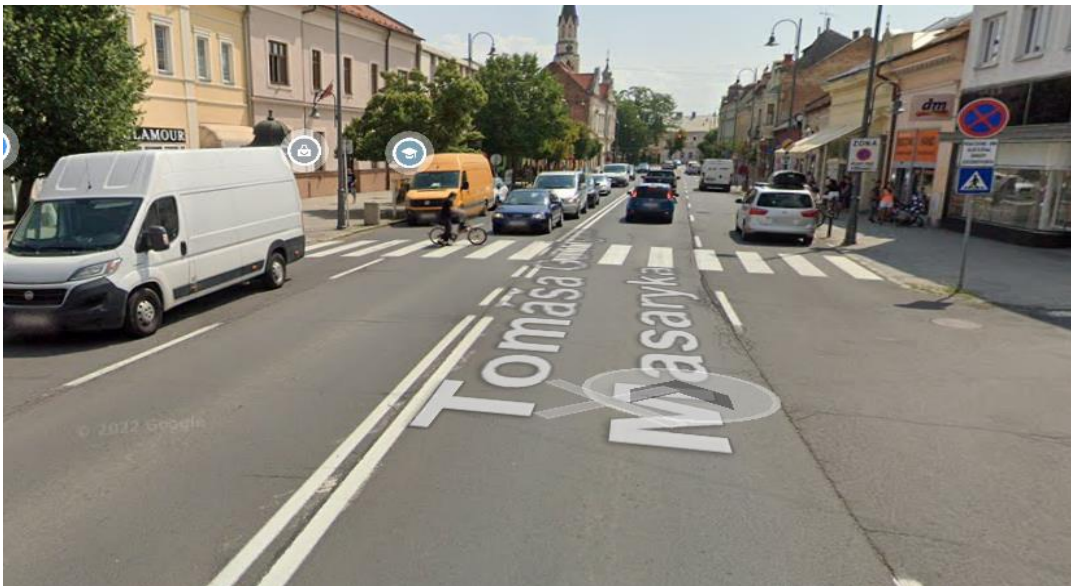
V roku 2022 sa uvedenej lokalite sa stalo 13 dopravných nehôd, pri ktorých nebola usmrtená žiadna osoba, 1 osoba bola ťažko zranená a 7 osôb bolo ľahko zranených.

Príčiny dopravných nehôd boli: 8x porušenie povinnosti vodiča, 2x nesprávne otáčanie, 1x neprávny spôsob jazdy, 1x nedodržanie vzdialenosti medzi vozidlami, 1x nesprávne odbočovanie.
