SLOVENSKÁ SPRÁVA CIEST IVSC ŽILINA

Nehodové lokality NA CESTÁCH I. TRIEDY s hustotou 5 DN/km

v roku 2022

Nehodová lokalita cesta I/59 v km 101,760 – 102,500 intravilán Tvrdošín

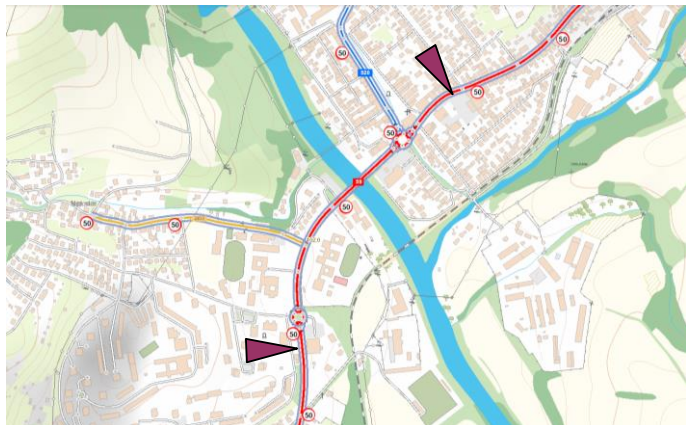
Situačná mapa

Nehodový úsek sa nachádza v intraviláne mesta Tvrdošín, začína pred MOK TESCO v časti Medvedzie a končí za MOK s cestou II/520 na Ul. Vojtaššákova pri COOP Jednote. Cesta je medzinárodným ťahom s vysokou intenzitou vnútornej aj tranzitnej dopravy, so značným podielom ťažkej nákladnej dopravy. Jedná sa o zastavané územie s hustou sieťou dopravných napojení, BUS zastávkami, priechodmi pre chodcov, ČSPHM, parkovaním popri ceste s vysokou intenzitou pešej dopravy (centrum mesta). Časté kolóny v úseku. Rýchlosť v úseku je 40/50 km/hod. Cesta je 2 pruhová s vyhovujúcimi rozhl'adovými pomermi a povrchom vozovky.

V uvedenej lokalite bolo za rok 2022 5 DN, pri ktorých boli 4 osoby EŽ, MŠ 29,500 tis. Eur. Príčinou dopravnej nehody bolo porušenie povinnosti vodiča, nedodržanie vzdialenosti medzi vozidlami.

Navrhované opatrenia :

dobudovanie rýchlostnej cesty R3

bežná údržba, obnova VDZ, TDZ
prebieha výstavba R3 Tvrdošín – Nižná
