**SLOVENSKÁ SPRÁVA CIEST IVSC KOŠICE**

**NEHODOVÉ LOKALITY  
NA CESTÁCH I. TRIEDY  
v roku 2023**

**PODĽA KRITÉRIA 5 DN/rok/km**

## Nehodová lokalita na ceste I/74 v km 7,770 – 8,730

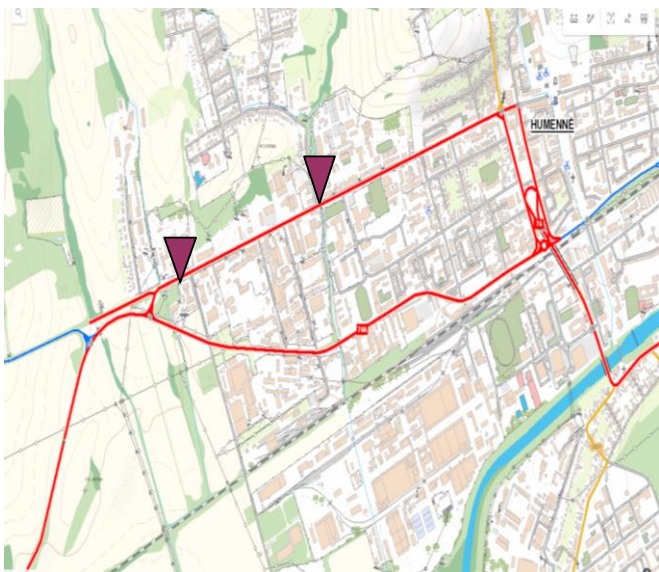
Investor: IVSC Košice, detašované pracovisko Humenné  
Situčná mapa

- nehodová lokalita

NL sa nachádza na ceste I/74 so začiatkom v intraviláne mesta Humenné na ul.Mierova pri ČS PHM Slovnaft a končí za križovatkou ul.Mierova-Gaštanova v Humennom. Dĺžka NL je 960 m. Podľa celoštátneho sčítania dopravy v roku 2022-23 intenzita dopravy v úseku bola 8848 vozidiel/24 hod., z toho 10,73% ťažkých vozidiel.

V uvedenej lokalite bolo za rok 2023 spolu 5 DN, pri ktorých bola 1 osoba ťažko zranená a 5 osôb ľahko zranených. Materiálne škody činili 37,10 tis. €.

Príčiny DN: Nesprávna jazda cez križovátku, nesprávne predchádzanie, nesprávne odbočovanie.

Navrhované opatrenia: Úsek cesty nevykazuje žiadne závažné závady v stavebno-technickom stave cesty. Obnova krytu vozovky sa realizovala v roku 2021.

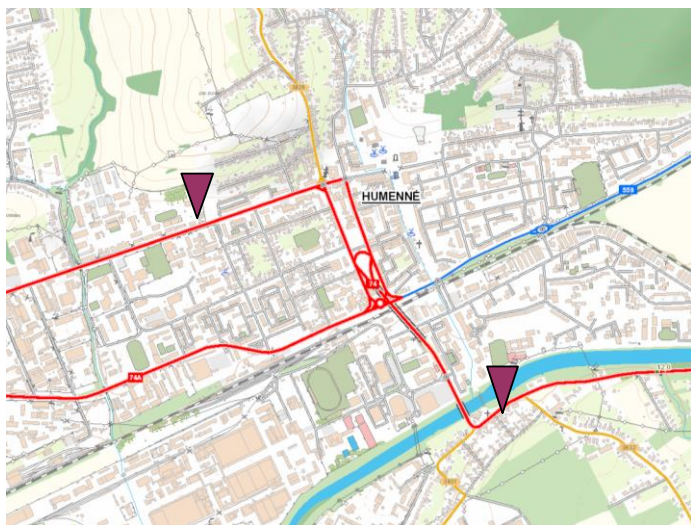
### Situačná mapa

- nehodová lokalita

NL sa nachádza na ceste I/74 so začiatkom v intraviláne mesta Humenné na ul.Mierova pred križovatkou s ul.Československej armády a končí na ul.Sninská v Humennom pred križovatkou s ul.Čapajevova. Dĺžka NL je 1 720 m. Podľa celoštátneho sčítania dopravy v roku 2022-23 intenzita dopravy v úseku bola 11 974 vozidiel/24 hod., z toho., z toho 6,58 % ťažkých vozidiel.

V uvedenej lokalite bolo za rok 2023 spolu 10 DN, pri ktorých bolo 5 osôb ľahko zranených. Materiálne škody činili 24,900 tis. €.

Príčiny DN: Nesprávne vchádzanie na cestu, porušenie povinnosti vodiča, porušenie povinnosti účastníka dopravnej nehody alebo škodovej udalosti, nedodržanie vzdialenosti medzi vozidlami, nesprávne odbočovanie.

Navrhované opatrenia: Úsek cesty nevykazuje žiadne závažné závady v stavebno-technickom stave cesty. Obnova krytu vozovky sa realizovala v roku 2021.

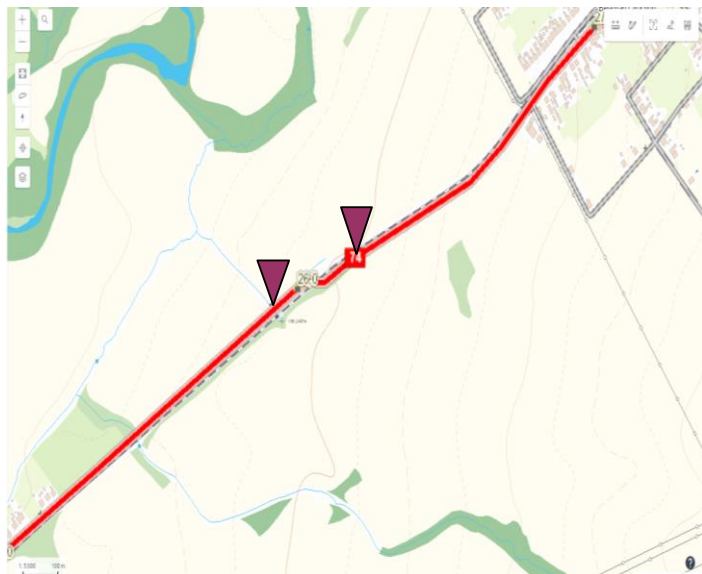
### Situačná mapa

- nehodová lokalita

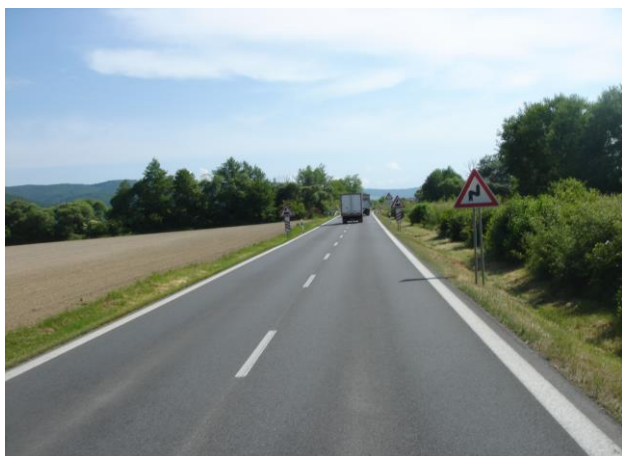
Začiatok úseku NL v smere staničenia

NL sa nachádza na ceste I/74 v extraviláne medzi obcami Dlhé nad Círochou a Belá nad Círochou. Dĺžka NL je 400 m. Podľa celoštátneho sčítania dopravy v roku 2022-23 intenzita dopravy v úseku bola 6 375 vozidiel/24 hod., z toho 12,99 % ťažkých vozidiel.

V uvedenej lokalite bolo za rok 2023 spolu 6 DN, pri ktorých bola 1 osoba ťažko zranená a 3 osoby ľahko zranené. Materiálne škody činili 38,000 tis. €.

Príčiny DN: Nesprávny spôsob jazdy, porušenie povinnosti vodiča, porušenie pravidiel pri preprave nákladu..

- obnova VDZ
- Výspravka vozovky

**Navrhované opatrenia:** Úsek cesty nevykazuje žiadne závažné závady v stavebno-technickom stave cesty. Obnova krytu vozovky sa realizovala v roku 2021.
