**SLOVENSKÁ SPRÁVA CIEST IVSC KOŠICE**

**NEHODOVÉ LOKALITY  
NA CESTÁCH I. TRIEDY  
v roku 2023**

**PODĽA KRITÉRIA 5 DN/rok/km**

## Nehodová lokalita na ceste I/18 v km 226,590 – 230,100

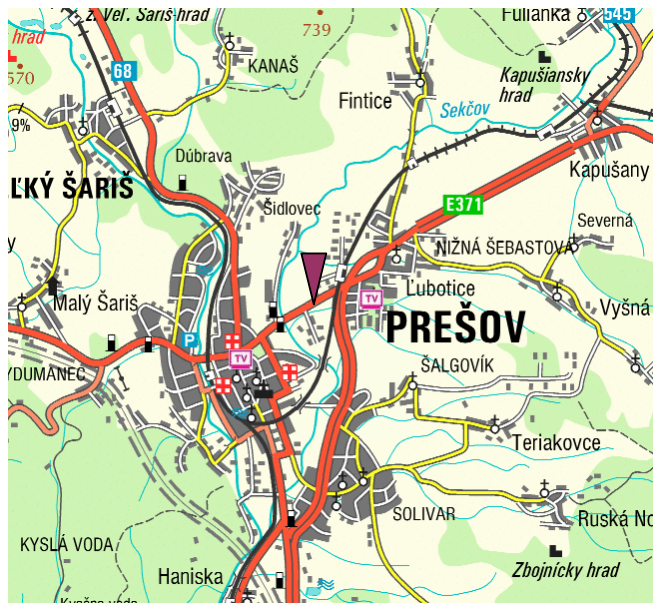
### Situačná mapa

NL sa nachádza na ceste I/18 v intraviláne mesta Prešov na ul. Levočská, Na Rúrkach, Duklianska. Dĺžka NL je 3 510 m. Podľa celoštátneho sčítania dopravy v roku 2022-23 intenzita dopravy v úseku bola 31 483 vozidiel/24 hod., z toho 12,60% ťažkých vozidiel.

V uvedenej lokalite bolo za rok 2023 spolu 20 DN, pri ktorých bolo 11 osôb ľahko zranených. Materiálne škody činili 59,00 tis. €.

Príčiny DN: Porušenie povinnosti vodiča a účastníka cestnej premávky, nedodržanie vzdialenosti medzi vozidlami, nesprávne odbočovanie, nesprávna jazda v jazdných pruhoch a cez križovatku, vplyv prevádzky.

Výmena obrusnej vrstvy – komplet.

Po dokončení severného obchvatu R4 sa intenzita dopravy, najmä tranzit, na danom úseku zníži.

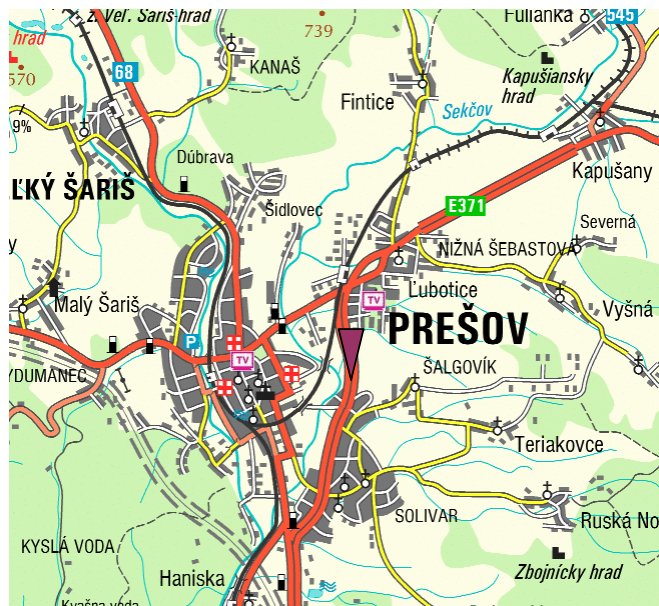
### Situačná mapa

NL sa nachádza na ceste I/20 v intraviláne mesta Prešov, ul. Rusínska – Arm. Generála Svobodu. Dĺžka úseku je 1 320 m. Podľa celoštátneho sčítania dopravy v roku 2022-23 intenzita dopravy v úseku bola 30 199 vozidiel/24 hod., z toho 13,56% ťažkých vozidiel.

V uvedenej lokalite bolo za rok 2023 spolu 10 DN, pri ktorých bola 1 osoba usmrtená a 11 osôb ľahko zranených. Materiálne škody činili 253,72 tis. €. Príčiny DN: Porušenie povinnosti účastníka cestnej premávky a vodiča, nesprávny spôsob jazdy, nedodržanie vzdialenosti medzi vozidlami, nespávne odbočovanie.

Výmena obrusnej vrstvy – komplet.

Po dokončení severného obchvatu R4 sa intenzita dopravy, najmä tranzit, na danom úseku zníži.

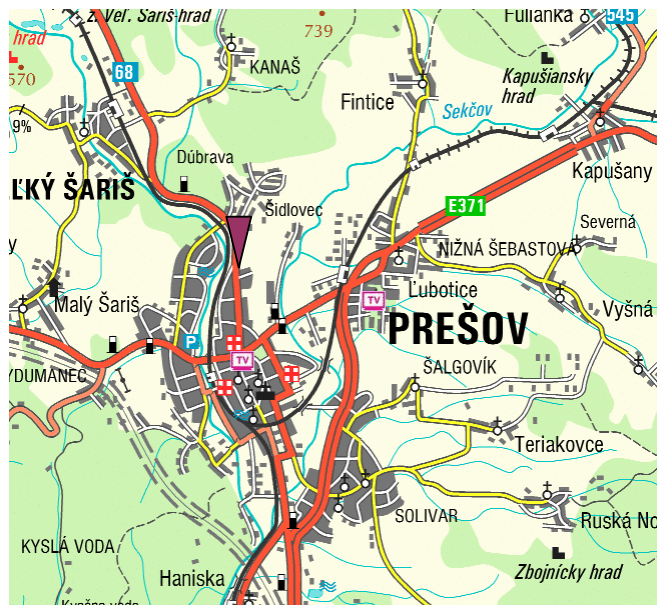
### Situačná mapa

NL sa nachádza na ceste I/68 v intraviláne mesta Prešov, ul. Sabinovská, križovatka Šidlovec - Bjornsonova. Dĺžka úseku je 2 560 m. Podľa celoštátneho sčítania dopravy v roku 2022-23 intenzita dopravy v úseku bola 18 848 vozidiel/24 hod., z toho 13,23% ťažkých vozidiel.

V uvedenej lokalite bolo za rok 2023 spolu 13 DN, pri ktorých bolo 10 osôb ľahko zranených. Materiálne škody činili 61,70 tis. €.

Príčiny DN: Porušenie povinnosti vodiča, nedodržanie vzdialenosti medzi vozidlami, nesprávna jazda cez križovatku, nesprávne predchádzanie a odbočovanie.

Výmena obrusnej vrstvy

Po dokončení severného obchvatu R4 sa intenzita dopravy, najmä tranzit, na danom úseku zníži.

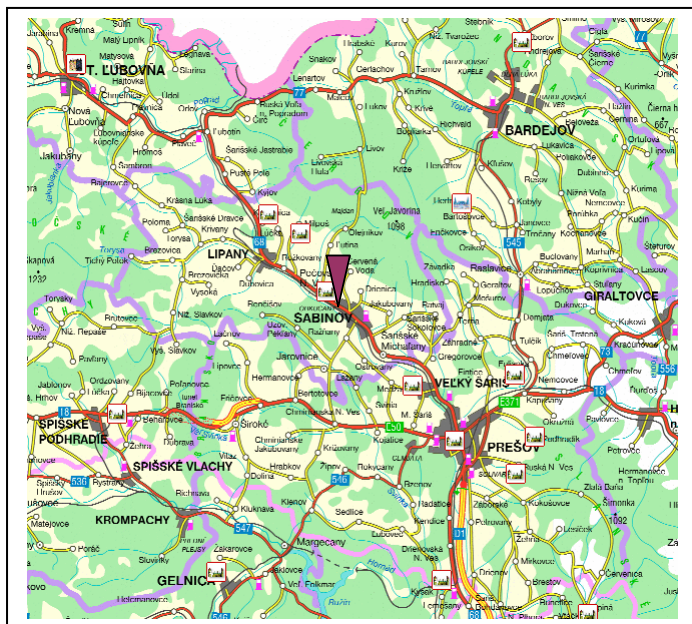
### Situačná mapa

NL sa nachádza na ceste I/68 v intraviláne mesta Sabinov, ul. Hollého, vyústenie cesty III/3181. Dĺžka úseku je 910 m.

V uvedenej lokalite bolo v roku 2023 spolu 5 DN, pri ktorých bolo 1 osoba ťažko a 1 ľahko zranená. Materiálne škody činili 63,15 tis. €.

Príčiny DN: Porušenie povinnosti vodiča a účastníka cestnej premávky, nesprávna jazda cez križovatku.

Výmena obrusnej vrstvy.

Po dokončení preložky I/68 Sabinov sa intenzita dopravy zníži.

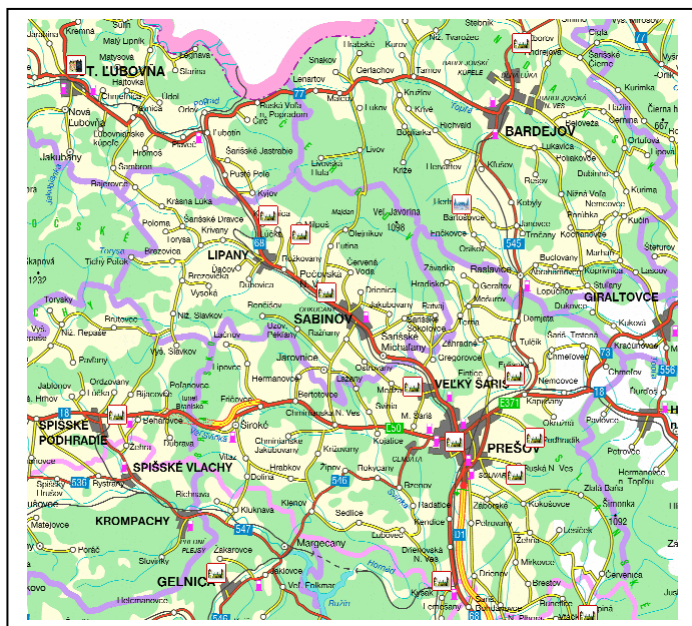
## Situačná mapa

NL sa nachádza na ceste I/68 v intraviláne mesta Sabinov, ul. Prešovská, Bernolákova.

V uvedenej lokalite bolo v roku 2023 12 DN, pri ktorých bolo 7 osôb ľahko zranených. Materiálna škoda 11,65tis.€.

Príčiny DN: Porušenie povinnosti vodiča, porušenie osobitných ustanovení o chodcoch, nedovolená rýchlosť, nedodržanie vzdialenosti medzi vozidlami, nesprávne odbočovanie, nesprávna jazda cez križovatku.

Výmena obrusnej vrstvy

Po dokončení preložky I/68 Sabinov sa intenzita dopravy zníži.
