**SLOVENSKÁ SPRÁVA CIEST IVSC KOŠICE**

**NEHODOVÉ LOKALITY  
NA CESTÁCH I. TRIEDY  
v roku 2023**

**PODĽA KRITÉRIA 5 DN/rok/km**

# Nehodová lokalita na ceste I/77 v km 18,350 – 19,690

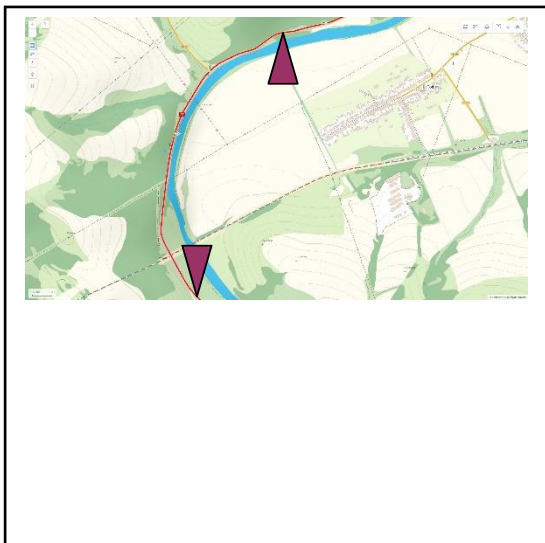
## Situačná mapa

Nehodová lokalita (NL) začína na rovine v extraviláne obce Nižné Ružbachy, za železničným podjazdom prechádza pravotočivou zákrutou, následne prechádza súbežne s riekou Poprad a prechádza križovatkou tvaru „T“ s cestou III. triedy 3125 do Obce Lacková s pripojením z ľavej strany, za križovatkou nasleduje úsek s viacerými zákrutami a prechádza do mierneho stúpania cca 3%, kde nehodová lokalita končí v extraviláne obce Lacková. Cesta má nevyhovujúce šírkové a smerové pomery (šírka len 7,1 m), nemá žiadne krajnice. Podľa celoštátneho sčítania dopravy v roku 2022-23 intenzita dopravy v úseku bola 5956 vozidiel/24 hodín, z toho 14% ťažkých vozidiel.

- nehodová lokalita

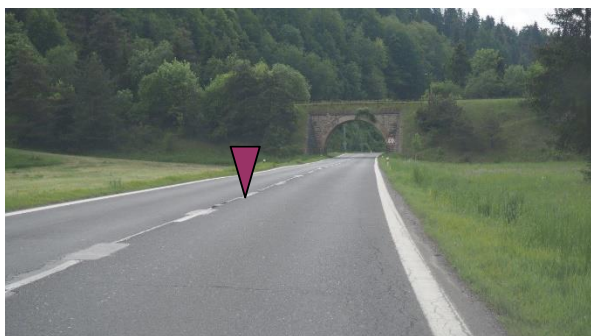
Začiatok NL – v smere staničenia

V uvedenej lokalite bolo za rok 2023 spolu 7 dopravných nehôd (DN), pri ktorých bolo 8 osôb ľahko zranených a 3 osoby ťažko zranené. Materiálne škody činili 40,5 tis. €.

Príčiny DN: porušenie povinnosti vodiča (telefonovanie); nesprávny spôsob jazdy; nedovolená rýchlosť jazdy; nedodržanie vzdialenosti medzi vozidlami.

Príčinou DN sú porušenia zo strany vodičov.

Technický stav úseku je dobrý.

Nie sú plánované.

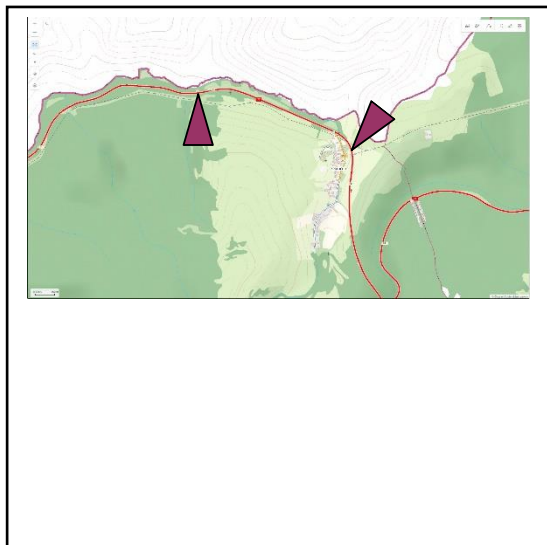
## Situačná mapa

Nehodová lokalita (NL) začína v stúpaní v extraviláne obce Obručné, v ľavotočivej zákrute, nasleduje pravotočivá zákruta, s následným priamym úsekom, ďalej prechádza intravilánom obce Obručné, kde prechádza križovatkou tvaru „T“ s cestou III. triedy 3161 do Obce Obručné s pripojením z pravej strany, za križovatkou nasleduje úsek s pravotočivou zákrutou a NL končí v intraviláne pred horizontom. Celý úsek NL je v stúpaní od 3% do 7%. Cesta má nevyhovujúce šírkové a smerové pomery (šírka len 7,2 m), nemá žiadne krajnice. Podľa celoštátneho sčítania dopravy v roku 2022-23 intenzita dopravy v úseku bola 2556 vozidiel/24 hodín, z toho 15% ťažkých vozidiel.

- nehodová lokalita

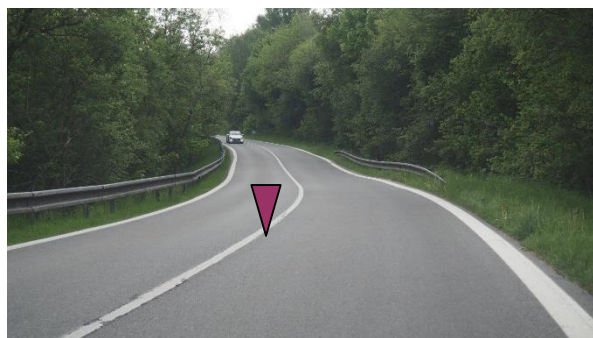
Začiatok NL – v smere staničenia

V uvedenej lokalite bolo za rok 2023 spolu 5 dopravných nehôd (DN), pri ktorých boli 3 osoby ľahko zranené, 1 osoba ťažko zranená a 1 osoba usmrtená. Materiálne škody činili 10,3 tis. €. Príčiny DN: nedovolená rýchlosť jazdy, porušenie povinnosti vodiča (telefonovanie).

Príčinou DN sú porušenia zo strany vodičov.

Technický stav úseku je dobrý.

V extraviláne osadené ZDZ č. 253 (70)

Nie sú plánované.
