**SLOVENSKÁ SPRÁVA CIEST IVSC KOŠICE**

**NEHODOVÉ LOKALITY  
NA CESTÁCH I. TRIEDY  
v roku 2023**

**PODĽA KRITÉRIA 5 DN/km**

# Nehodová lokalita na ceste I/21 v km 40,100 – 41,190

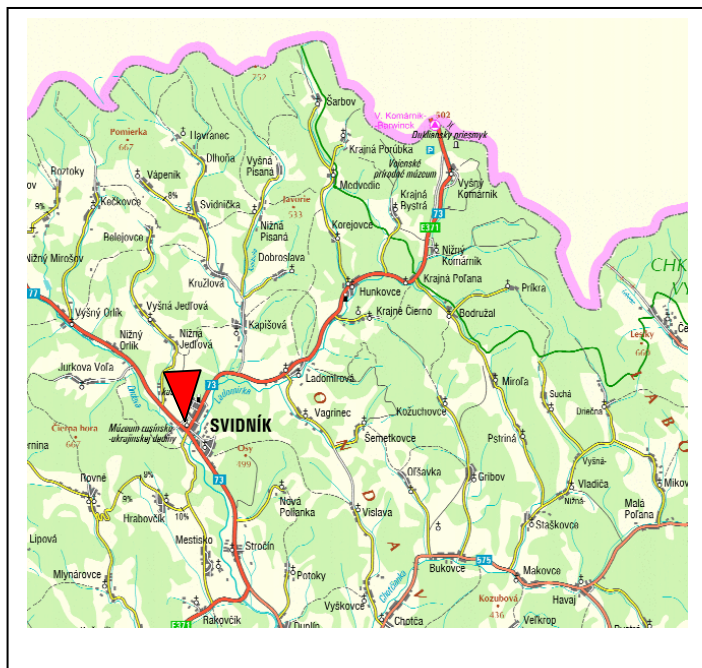
## Situačná mapa

- nehodová lokalita

Nehodová lokalita sa nachádza na štátnej ceste I/21 v intraviláne mesta Svidník, Ul. Sov. Hrdinov. Dĺžka úseku je 1090 m. Jedná sa o dvojpruhovú smerovo rozdelenú cestu, dopravnými značkami označenú ako hlavná cesta.

Zvýšiť dohľad nad bezpečnosťou a plynulosťou cestnej premávky zo strany Policajného zboru v danom nehodovom úseku.
