# **SLOVENSKÁ SPRÁVA CIEST IVSC KOŠICE**

## **NEHODOVÉ LOKALITY NA CESTÁCH I. TRIEDY v roku 2023**

## Nehodová lokalita na ceste I/18 v km 272,570 – 273,860

Investor: IVSC Košice, detašované pracovisko Vranov nad Topľou

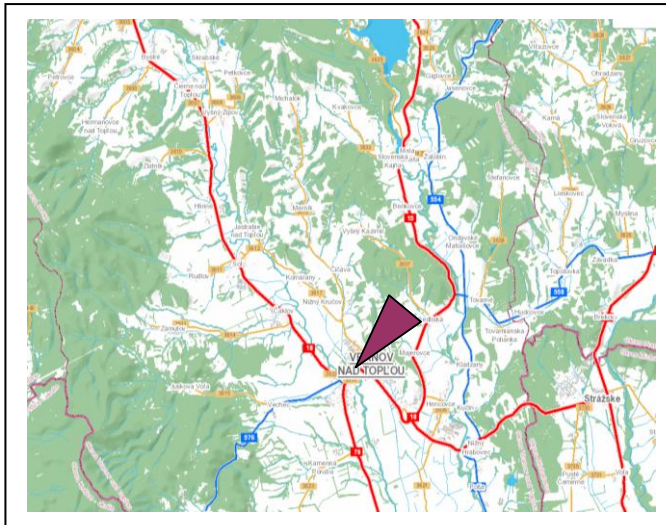
### Situačná mapa

- nehodová lokalita NL

NL v celkovej dĺžke 1 290m sa nachádza v intraviláne mesta Vranov nad Topľou. Úsek začína na konci extravilánu mesta pri ČS PHM Shell pokračuje v priamom smere do zastavanej časti mesta a končí v mieste križovatky pri supermarkete Tesco. Podľa celoštátneho sčítania dopravy bola v rokoch 2022-23 v danom úseku max. intenzita dopravy 20930 vozidiel/24 hod., z toho 13% ťažkých vozidiel.

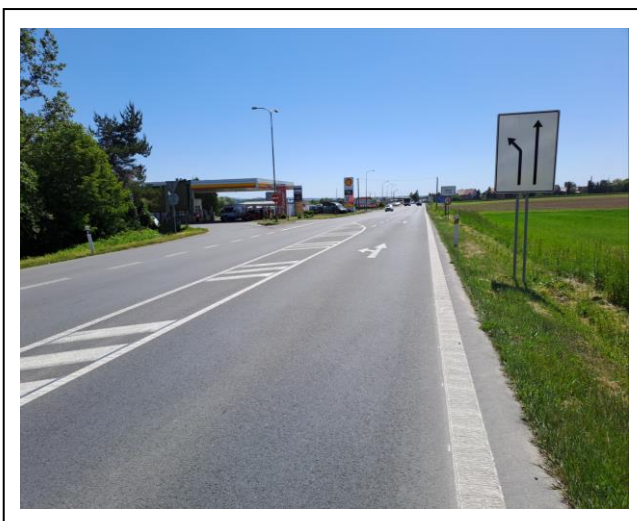
začiatok úseku NL v smere staničenia

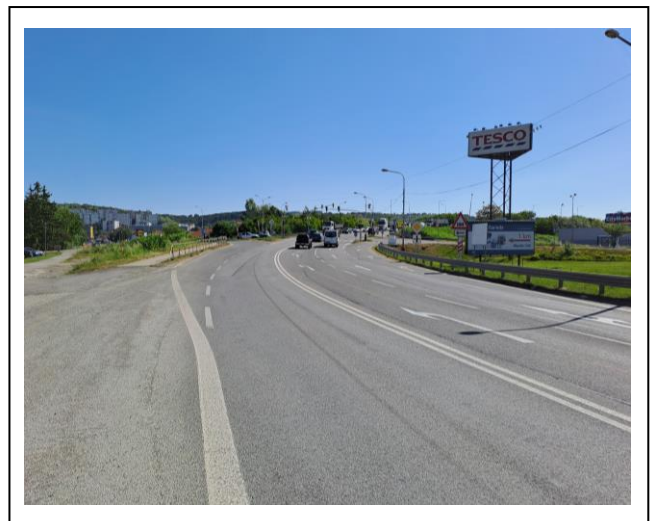
Na danom úseku sa v roku 2022 vylepšil technický stav povrchu vozovky výmenou konštrukčných asfaltových vrstiev. V ďalších rokoch bude potrebné naplánovať na konci NL v mieste križovatky výmenu asfalt. vrstiev, vylepšiť povrchové vlastnosti vozovky, v súčasnosti vykazuje menšie zvlnenia deformácie a výtlky po oprave.

koniec úseku NL proti smeru staničenia
