**SPRÁVA O OPATRENIACH NA  
NEHODOVÝCH LOKALITÁCH  
NA CESTÁCH I. TRIEDY  
v roku 2024**

**PODĽA KRITÉRIA 5 DN/rok/km**

# Nehodová lokalita na ceste I/64 v km 59,000 – 60,000 intravilán obce Ivanka pri Nitre

## Nehodová lokalita na ceste I/64 v km 65,300 – 68,250 intravilán mesta Nitra

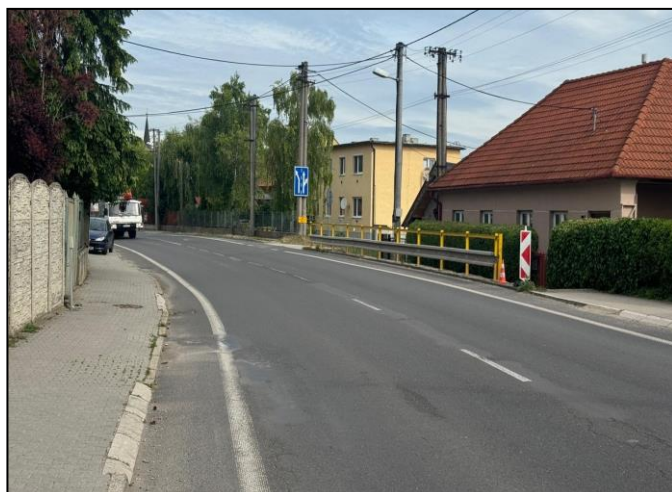
Začiatok úseku NL v smere staničenia 59,000 km

NL sa nachádza v intraviláne obce Ivanka pri Nitre (okres Nitra), kde začiatok úseku je v km 59,000 a koniec úseku v km 60,000. Dĺžka úseku je 1000 m.

Najčastejšími príčinami dopravných nehôd na tejto lokalite je porušenie povinností vodiča a prekročenie maximálnej povolenej rýchlosti jazdy.

Naplánované je obnovenie VDZ v tomto úseku a prípadné veľkoplošné opravy cesty, ktoré budú zahŕňať aj úsek NL.

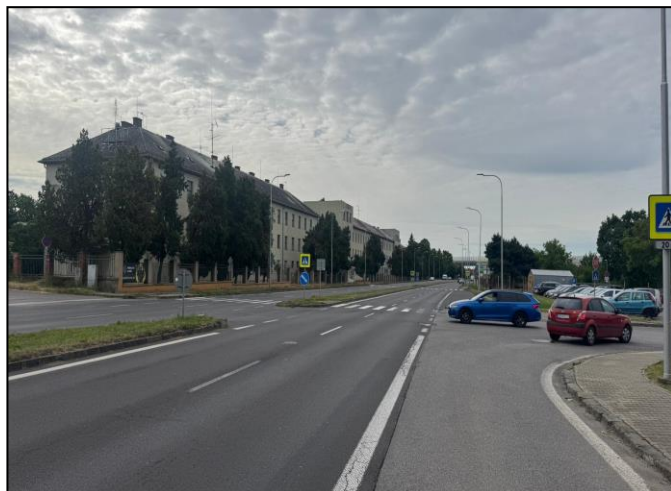
Začiatok úseku NL v smere staničenia 65,300 km

NL sa nachádza v intraviláne okresného mesta Nitra v jeho centre. Začiatok NL je v km 65,300 a koniec v km 68,250. S celkovou dĺžkou 2 950 m.

Na tejto NL medzi najčastejšie príčiny patria: porušenie povinností vodiča a ostatných účastníkov cestnej premávky, nedodržanie vzdialenosti medzi vozidlami, nesprávne odbočovanie a prejazd cez križovatky, nesprávna jazda v jazdných pruhoch, prekročenie maximálnej povolenej rýchlosti jazdy.

Plánované je obnovenie VDZ, ZDZ a lokálne opravy cesty horúcou asfaltovou zmesou.

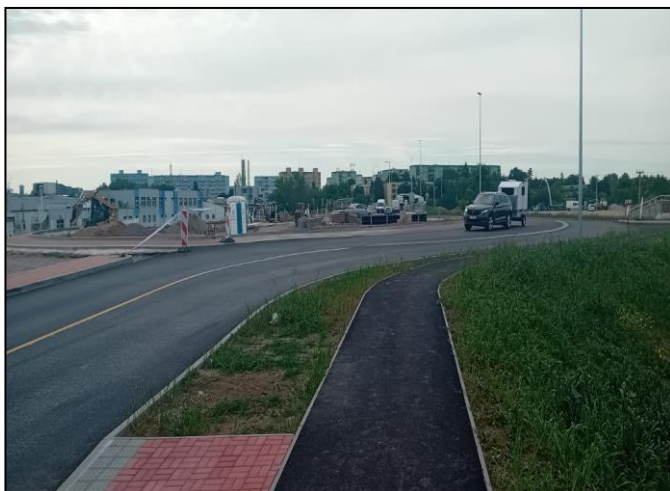
Začiatok úseku NL v smere staničenia 193,700 km

NL sa nachádza v intraviláne mesta Vráble (okres Nitra). Začiatok NL je situovaný do km 193,700 a koniec do km 194,500. Celková dĺžka úseku je 800 m.

Medzi najčastejšie príčiny dopravných nehôd je porušenie povinností vodiča, nesprávne odbočovanie a jazda cez križovatky a nesprávne správanie a jazda v kruhovom objazde.

V roku 2024 bolo opravené v tomto úseku ZDZ.

V tejto NL je naplánované obnovenie VDZ.
