**SLOVENSKÁ SPRÁVA CIEST IVSC KOŠICE**

**SPRÁVA O OPATRENIACH NA  
NEHODOVÝCH LOKALITÁCH  
NA CESTÁCH I. TRIEDY  
v roku 2024**

**PODĽA KRITÉRIA 5 DN/rok/km**

# PRACOVISKO: PREŠOV

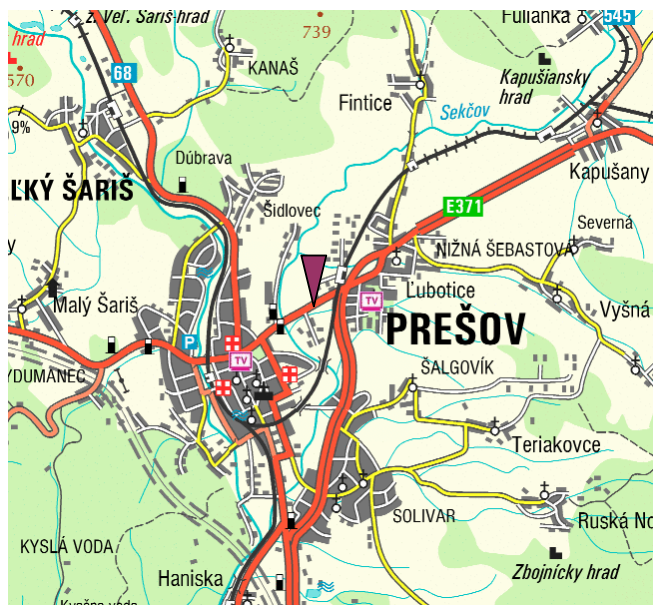
### Situačná mapa

NL sa nachádza na ceste I/18 v intraviláne mesta Prešov na ul. Levočská, ul. Volgogradská-Marka Čulena, a končí križovatkou cesty I/18 a ul. Na Tablách. Dĺžka NL je 4 700 m. Podľa celoštátneho sčítania dopravy v roku 2022 najvyššia intenzita dopravy v úseku bola 39 823 vozidiel/24 hod., z toho 11,30% nákladných vozidiel.

V uvedenej lokalite bolo za rok 2024 spolu 24 DN, pri ktorých bolo 13 osôb ľahko zranených a 2 osoby ťažko zranené.

Príčiny DN: porušenie povinnosti vodiča, nedodržanie vzdialenosti medzi vozidlami, nesprávne odbočovanie, nesprávna jazda v jazdných pruhoch a cez križovátku, nedovolená rýchlosť jazdy, vplyv prevádzky. Najnehodovejší časový interval 06-08 h./14-16 h.

▼ - nehodová lokalita

Výmena ložnej a obrusnej vrstvy.

Po dokončení severného obchvatu R4, 09/2027, sa intenzita dopravy, najmä tranzit, na danom úseku zníži.

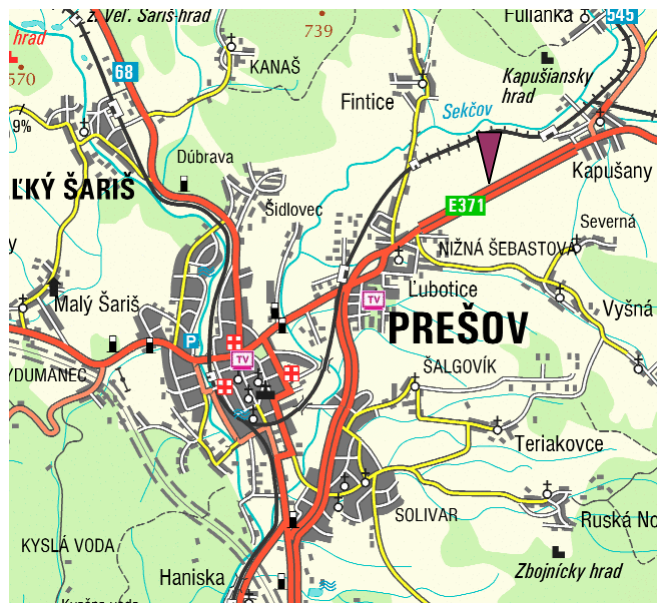
## Situačná mapa

NL sa nachádza na ceste I/18 v extraviláne medzi mestom Prešov a obcou Kapušany. Dĺžka úseku je 1 400 m. Podľa celoštátneho sčítania dopravy v roku 2022 intenzita dopravy v úseku bola 25 101 vozidiel/24 hod., z toho 20,51% nákladných vozidiel.

V uvedenej lokalite bolo za rok 2024 spolu 7 DN, pri ktorých bola 1 osoba usmrtená.

Príčiny DN: vplyv prevádzky, porušenie povinnosti účastníka cestnej premávky, nesprávne odbočovanie, porušenie pravidiel pri preprave nákladu. Najnehodovejší časový interval 12-14 h.

- nehodová lokalita

Výmena ložnej a obrusnej vrstvy.

Po dokončení severného obchvatu R4, 09/2027, sa intenzita dopravy, najmä tranzit, na danom úseku zníži.

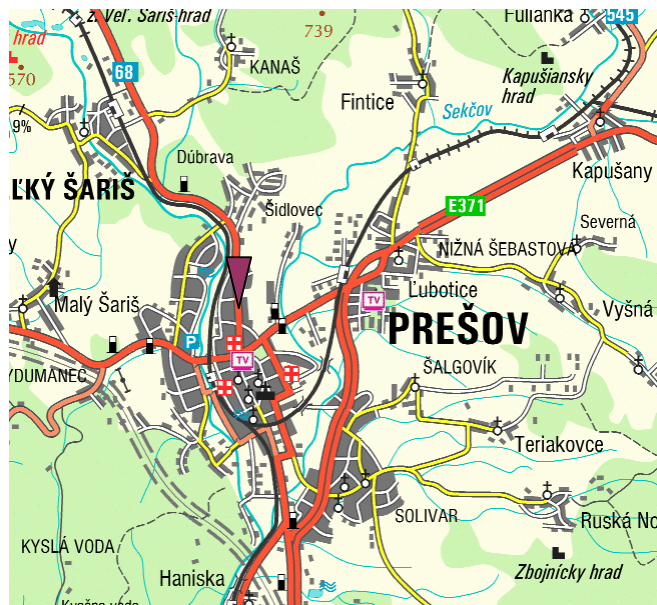
### Situačná mapa

NL sa nachádza na ceste I/68 v intraviláne mesta Prešov, ul. Sabinovská, križovatka ul. Pod Skalkou a končí na ul. Sabinovská križovatka s cestou I/18. Dĺžka úseku je 1 550 m. Podľa celoštátneho sčítania dopravy v roku 2022 intenzita dopravy v úseku bola 18 848 vozidiel/24 hod., z toho 13,23% nákladných vozidiel.

V uvedenej lokalite bolo za rok 2024 spolu 13 DN, pri ktorých bolo 8 osôb ľahko zranených.

Príčiny DN: porušenie povinnosti vodiča, nedodržanie vzdialenosti medzi vozidlami, nesprávna jazda cez križovatku, nerešpektovanie pravidiel o DZ alebo pokynoch policajta.

- nehodová lokalita

Výmena ložnej a obrusnej vrstvy

Po dokončení severného obchvatu R4, 09/2027, sa intenzita dopravy na danom úseku zníži.

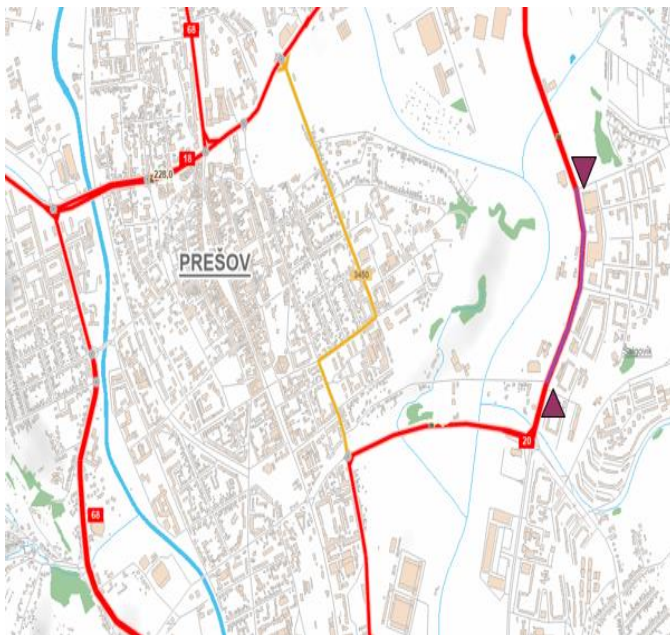
### Situačná mapa

▼ - nehodová lokalita

NL sa nachádza na ceste I/20 (E 371) v intraviláne mesta Prešov, začínajúci na ul. Arm. gen. Svobodu v priesečnej riadenej križovatke s miestnou cestou ul. Pod Táborom - Jurkovičova, prechádza cez riadenú stykovú križovatku s ul. Exnárova (OC Billa), následne cez neriadenú priesečnú križovatku pri OC Max / McDonald's a končí v radiacích pruhoch riadenej stykovej križovatky s ul. Vihorlatská. Dĺžka úseku je 860 m. Podľa celoštátneho sčítania dopravy v roku 2022 intenzita dopravy v úseku bola 30 199 vozidiel/24 hod., z toho 13.56% nákladných vozidiel.

V uvedenej lokalite bolo za rok 2024 spolu 7 DN, pri ktorých boli 4 osoby ľahko zranené.

Príčiny DN: nedovolená rýchlosť jazdy, nedodržanie vzdialenosti medzi vozidlami, nesprávna jazda cez križovatku a nesprávne otáčanie a cúvanie.

Výmena ložnej a obrusnej vrstvy

Po dokončení severného obchvatu R4, 09/2027, sa intenzita dopravy na danom úseku zníži.

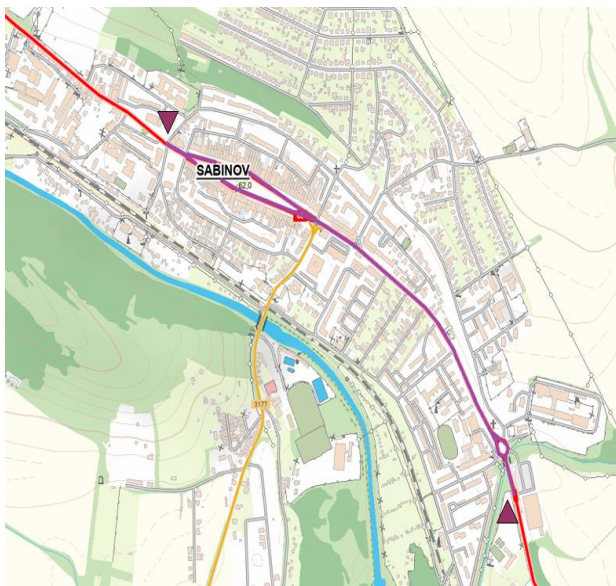
### Situačná mapa

▼ - nehodová lokalita

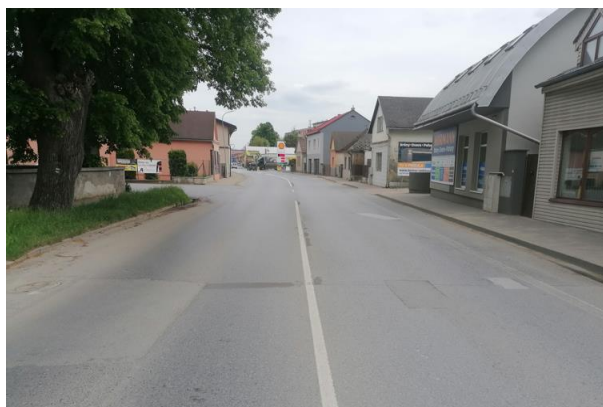
Začiatok úseku NL v smere staničenia

NL sa nachádza na ceste I/68 v intraviláne mesta Sabinov, začínajúci na ul. Hollého v križovatke s ul. 17. novembra, pokračuje smerovo rozdeleným úsekom Námestia slobody do riadenej priesečnej križovatky s cestou III/3177 ul. Janka Borodáča, následne úsekom ul. Prešovská cez viacero neriadených stykových križovatiek s miestnymi cestami, cez okružnú križovatku pri OC Kaufland a končiaci na ul. Bernolákova na úrovni predajne OC Kaufland. Dĺžka úseku je 1550 m. Podľa celoštátneho sčítania dopravy v roku 2022 intenzita dopravy v úseku bola 15 423 vozidiel/24 hod., z toho 11,94% nákladných vozidiel.

V uvedenej lokalite bolo za rok 2024 spolu 8 DN, pri ktorých bolo 9 osôb ľahko zranených.

Príčiny DN: porušenie povinnosti vodiča, nedodržanie vzdialenosti medzi vozidlami, nedovolená rýchlosť jazdy, nesprávna jazda cez križovatku a porušenie osobitných ustanovení o chodcoch.

Výmena obrusnej vrstvy.

Po dokončení preložky I/68 Sabinov sa intenzita dopravy zníži.

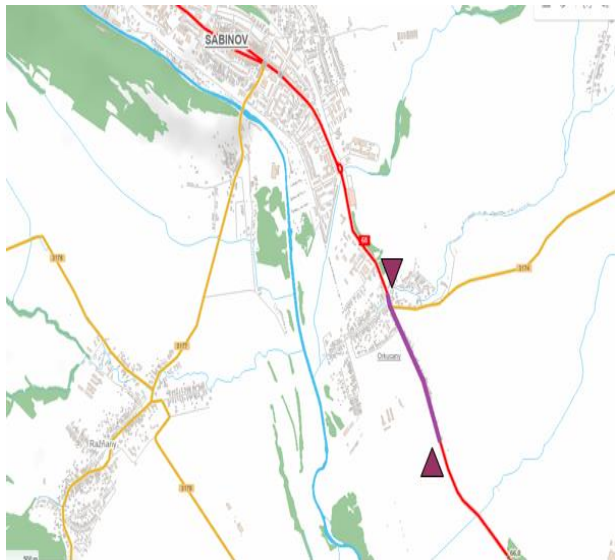
## Situačná mapa

▼ - nehodová lokalita

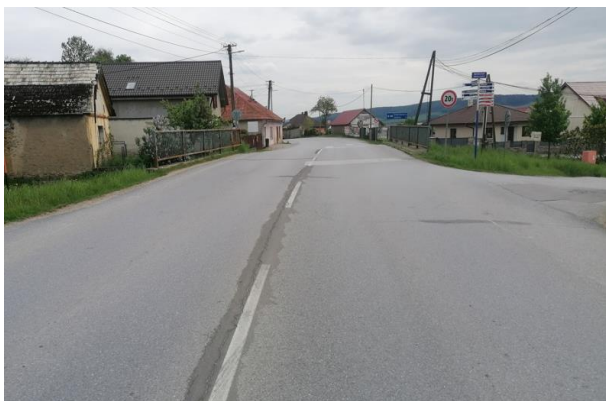
Začiatok úseku NL v smere staničenia

NL sa nachádza na ceste I/68 v intraviláne mesta Sabinov časť Orkucany, začínajúci na ul. Bernolákova v priesečnej križovatke s ul. Jarková a Kvetná, pokračujúci v priamom smere na mesto Prešov a končiaci v extraviláne na úrovni ČS Slovnaft. Dĺžka úseku je 970 m. Podľa celoštátneho sčítania dopravy v roku 2022 intenzita dopravy v úseku bola 14 903 vozidiel/24 hod., z toho 12,39% nákladných vozidiel.

V uvedenej lokalite bolo za rok 2024 spolu 7 DN, pri ktorých boli 4 osoby ľahko zranené.

Príčiny DN: pôsobenie zvieratá, porušenie povinnosti vodiča, nedovolená rýchlosť jazdy, nedodržanie vzdialenosti medzi vozidlami, nesprávne odbočovanie a nesprávna jazda cez križovatku.

Výmena obrusnej vrstvy.

Po dokončení preložky I/68 Sabinov sa intenzita dopravy zníži.
