# **SLOVENSKÁ SPRÁVA CIEST IVSC KOŠICE**

## **SPRÁVA O OPATRENIACH NA NEHODOVÝCH LOKALITÁCH NA CESTÁCH I. TRIEDY v roku 2025**

**PODĽA KRITÉRIA 5 DN/rok/km**

- **Nehodová lokalita na ceste I/21 v km 37,290 - 38,290, extravilán/intravilán mesta Svidník**

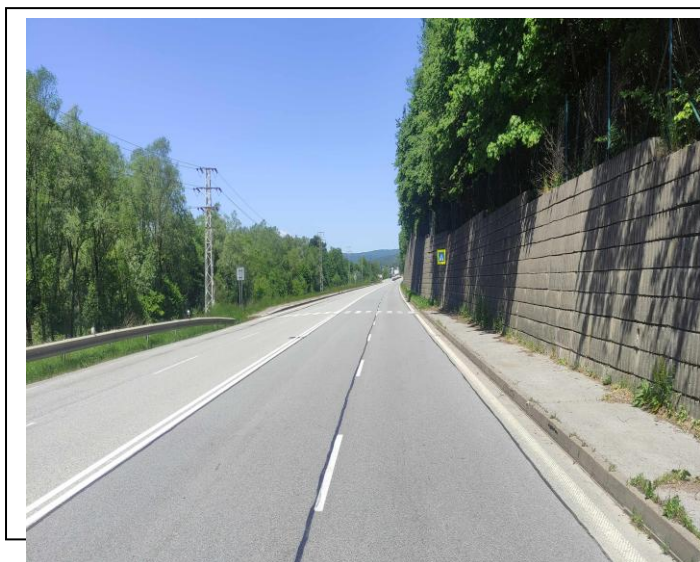
Začiatok úseku NL v smere staničenia

Nehodová lokalita sa nachádza na štátnej ceste I/21. Začiatok nehodovej lokality je v extraviláne mesta Svidník a jedná sa o štvorpruhovú smerovo rozdelenú cestu, dopravnými značkami označenú ako hlavná cesta. Koniec nehodovej lokality je v intraviláne mesta Svidník a jedná sa o štvorpruhovú smerovo rozdelenú cestu, dopravnými značkami označenú ako hlavná cesta. Nehodovou lokalitou rozdeľuje jednak križovatka Svidník juh a kruhový objazd. Dĺžka úseku je 1000 m.

zvýšiť dohľad nad bezpečnosťou a plynulosťou cestnej premávky zo strany Policajného zboru v danom nehodovom úseku, v úseku zrealizovať výmenu obrusnej vrstvy.
